UNIVERSIDAD DE SONORA
DIVISIÓN DE INGENIERÍA
DEPARTAMENTO DE INGENIERÍA CIVIL Y MINAS
MAESTRÍA EN INGENIERIA URBANA

Tesis

**Principales puentes térmicos en una vivienda en la ciudad de Hermosillo,
Sonora y estrategias para minimizar su impacto.**

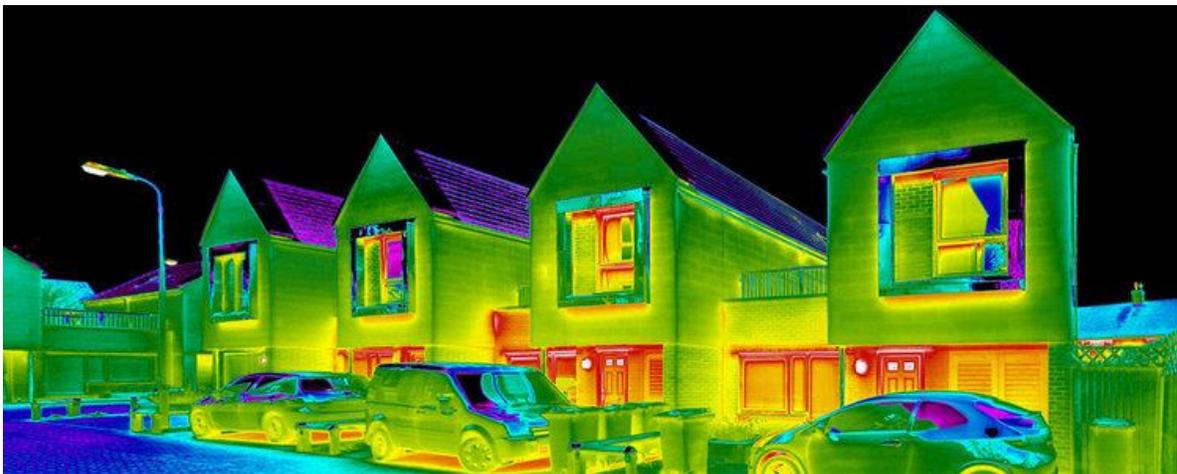
Figura 3 Imagen de una termografía

Los puentes térmicos son aquellos puntos en una edificación por donde el calor se transmite más fácilmente en la envolvente del exterior al interior de una edificación, como por ejemplo en soleras, cubierta, ventanas, etc. donde cambia la resistencia térmica significativamente (Arquitectos, 2018). Estos pueden tener un gran impacto en la demanda energética de un edificio, o de una vivienda, dependiendo de las condiciones climáticas en las que se ubiquen, como puede ser en climas muy calientes, o por lo contrario en climas muy fríos. Para identificar los puentes térmicos en una construcción puede hacerse uso de imágenes termográficas (Figura 3).

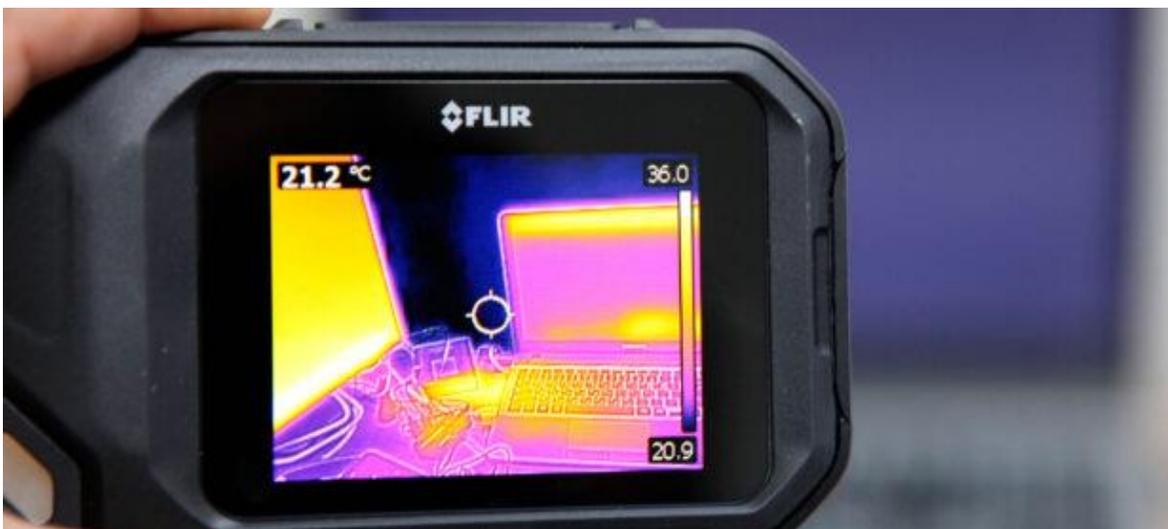
Figura 4 Cámara termográfica en uso

Los puentes térmicos se pueden detectar de varias formas, y como se mencionó con anterioridad, una de estas formas es mediante termografía infrarroja. Para obtener estos resultados necesitamos cámaras térmicas que nos permiten visualizar la energía o calor emitida por un objeto, ya que esta radiación se encuentra en el espectro invisible al ojo humano. Estos equipos permiten ver la radiación térmica emitida por los objetos independientemente de las condiciones de iluminación. Las imágenes producidas por la cámara térmica son monocromáticas, ya que las mismas han sido diseñadas con un solo tipo de sensor, que responde a un rango del espectro infrarrojo (Grekkom, 2019).

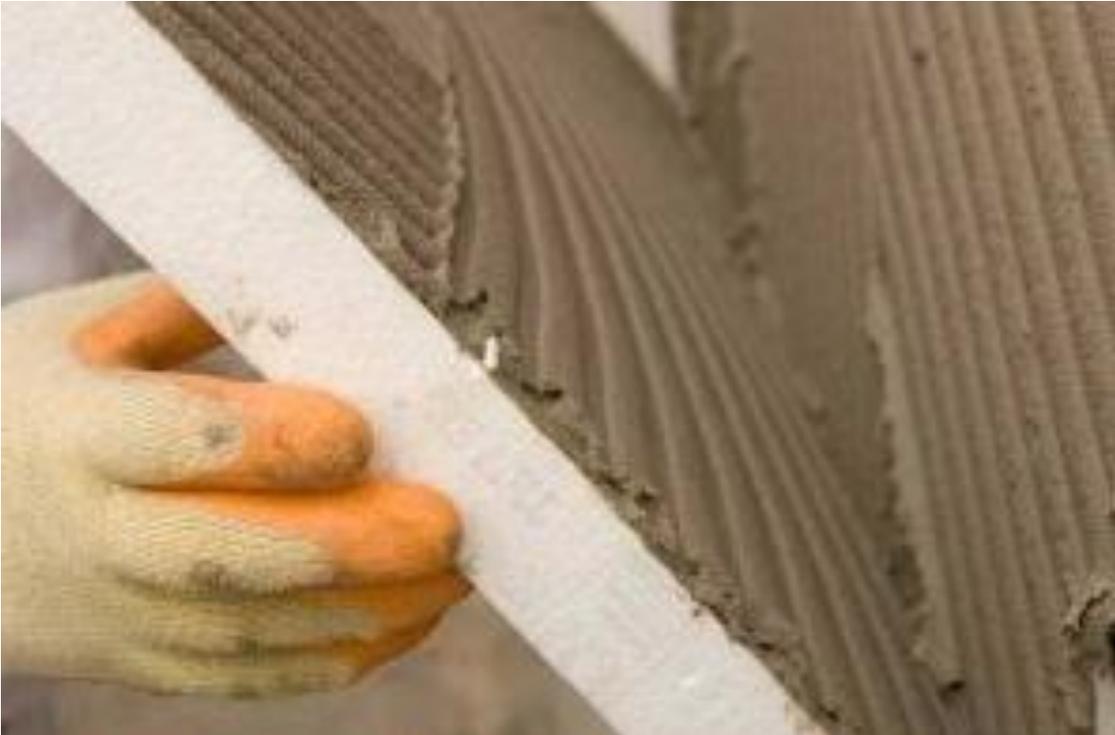
Figura 5 Aplicación de placas de poliestireno

Dentro de las técnicas de mitigación invasivas que se aplican en México, se encuentra el uso principalmente de materiales aislantes como el poliuretano espreado que puede ser aplicado en grandes áreas como losas de concreto, techos de lámina, muros interiores y exteriores (Quality, 2017). Placas de poliestireno las cuales a diferencia del espreado es un material prefabricado el cual se adhiere a losas de concreto o muros mediante el uso de químicos adhesivos y accesorios de fijación como clavos fichas y metales para brindar una correcta aplicación y permitir darles cuerpo a los acabados a base de cemento-arena y otro uso que se les da aparte del aislamiento térmico es el de aislamiento acústico en algunas ocasiones (Vagusa, 2017).

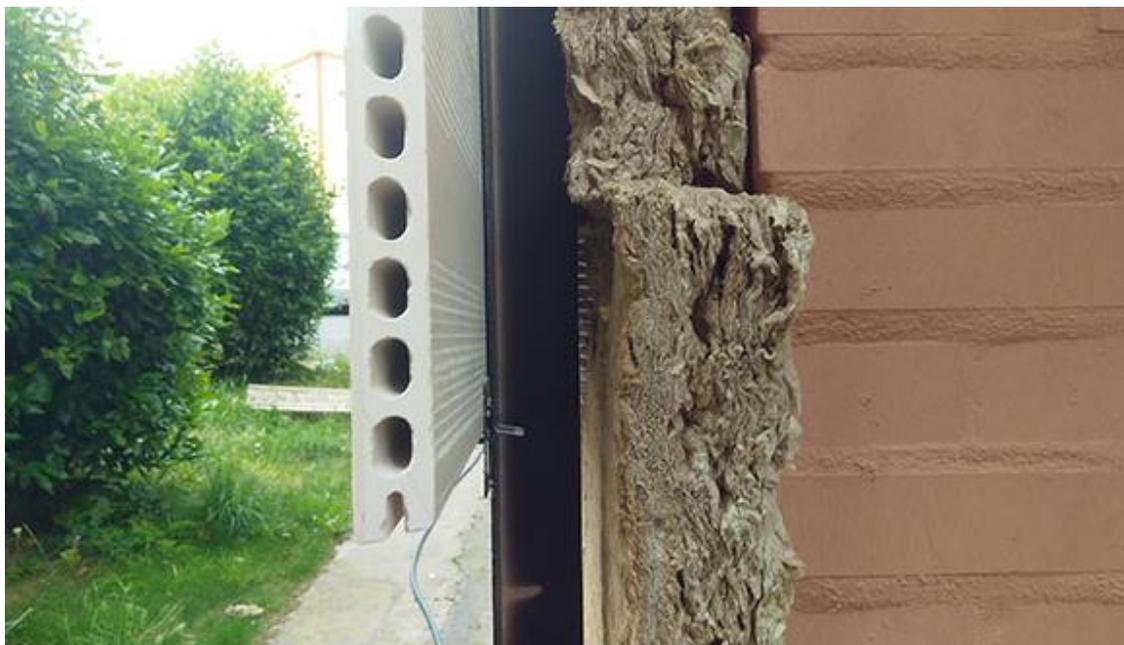
Figura 7 Fachada ventilada vista como corte

También existen técnicas donde debido al diseño arquitectónico las fachadas según su orientación aplican el uso de materiales prefabricados que mediante su fijación le dan un espacio de entrada y salida al aire a lo que se conoce como fachadas ventiladas y que están compuestas por el muro soporte del lado interior, capa de aislamiento térmico, cámara de aire ventilada, sub estructura ligera de soporte de la capa exterior y superficie exterior de acabado “cladding” (Bonet, 2020).

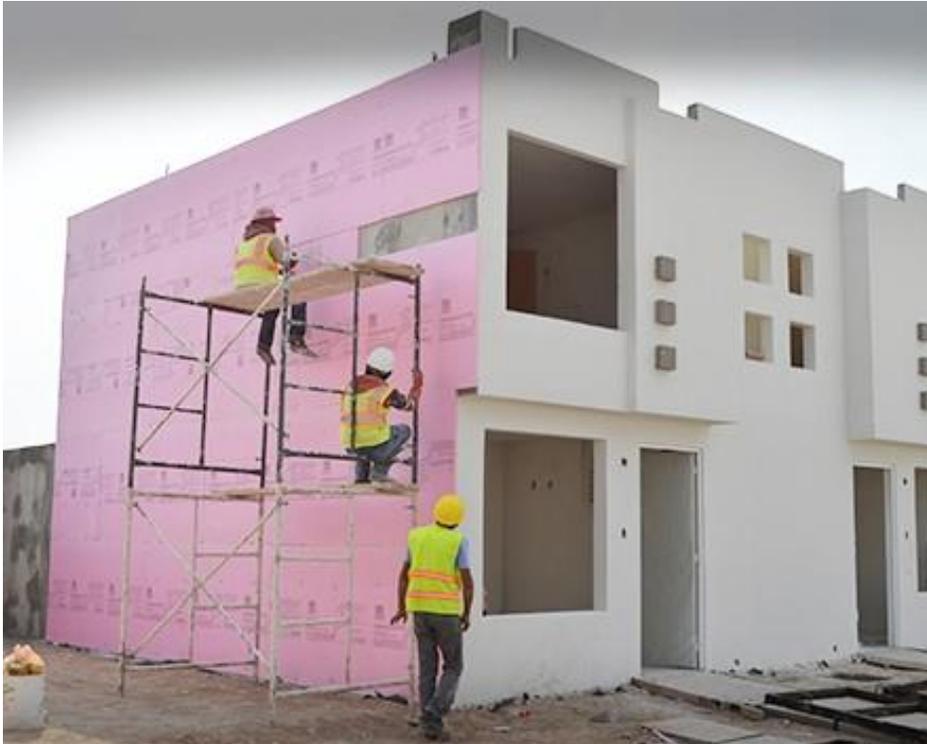
Figura 8 Aplicación de placa aislante en muro

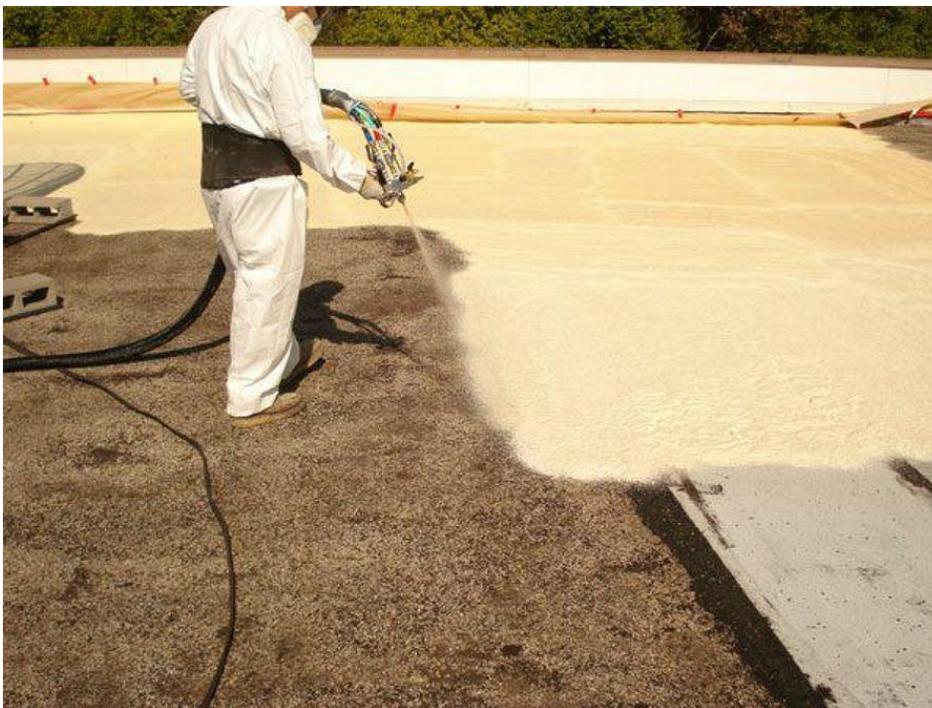
Figura 9 Aplicación de poliuretano esreado en losa

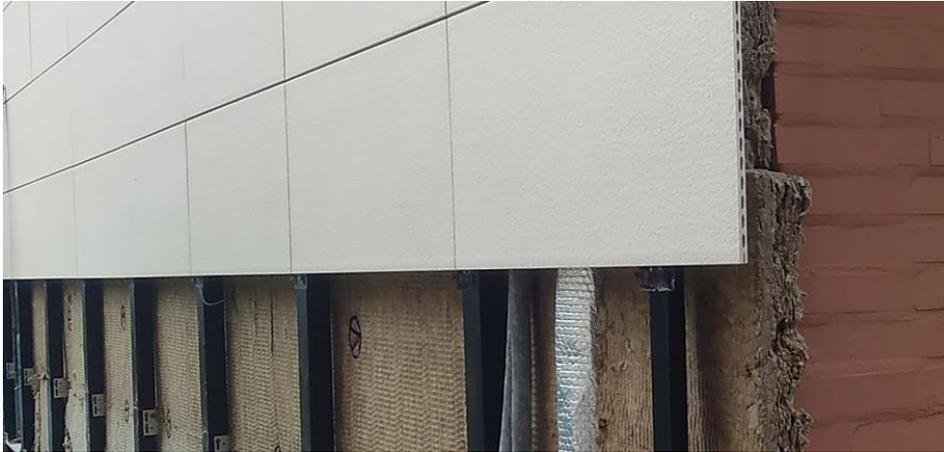
Figura 10 Ejemplo fachada ventilada.

La arborización es otro método de mitigación pasiva de puentes térmicos, los árboles plantados en las ciudades del mundo entero son sembrados con intenciones estéticas, cosméticas, decorativas o paisajísticas, las cuales descuidan funciones ambientales y ecológicas. El arbolado urbano, además de capturar y almacenar CO₂ de manera directa tiene la facultad de reducir de manera indirecta la generación de CO₂, especialmente por su capacidad de regular la temperatura ambiental en las áreas urbanizadas (Vargas-Gómez & Prieto, 2014). Otra técnica aplicada no tan comúnmente por el costo que esta representa debido a los materiales que ocupa son las fachadas ventiladas donde se deja un espacio de aire entre la construcción la su fachada.

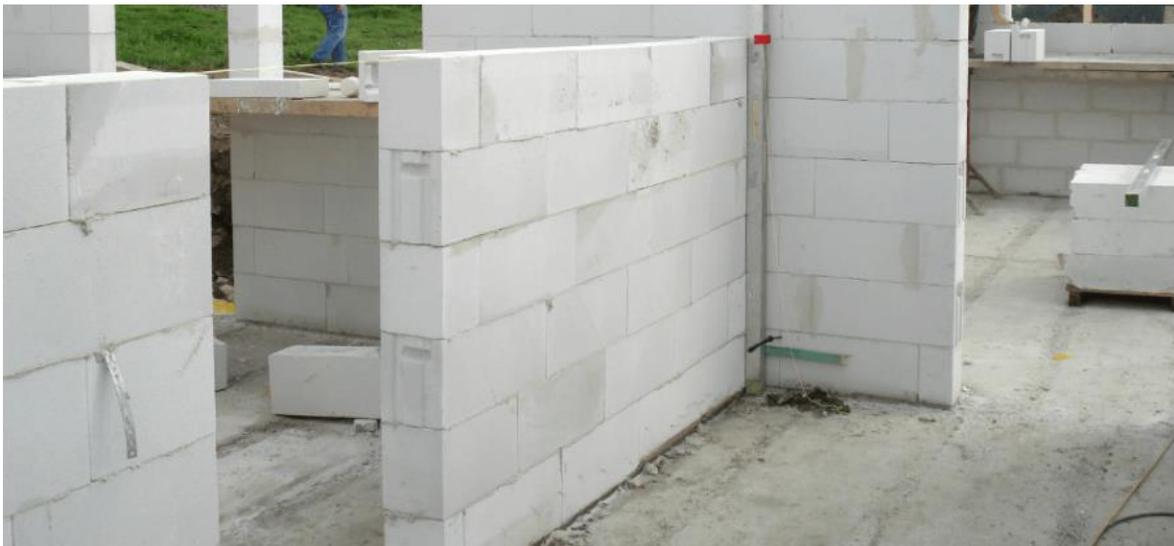
Figura 11 Block de concreto celular

Hay quienes tienen mayor capacidad económica y construyen sus viviendas acudiendo a arquitectos o ingenieros para asesorarse en la construcción de sus ideas y ellos les brindan la información sobre los materiales novedosos que aparecen en la construcción, siendo uno de ellos el block de concreto celular sus propiedades aparte de ser liviano, de fácil manejo, brindar protección contra el fuego, tener altas propiedades acústicas y ser de bastante durabilidad tiene propiedades acústicas. La estructura que conforma el block al ser creado les deja con cuerpos de aire que ayudan a cortar la conductividad térmica (Silva, 2022).

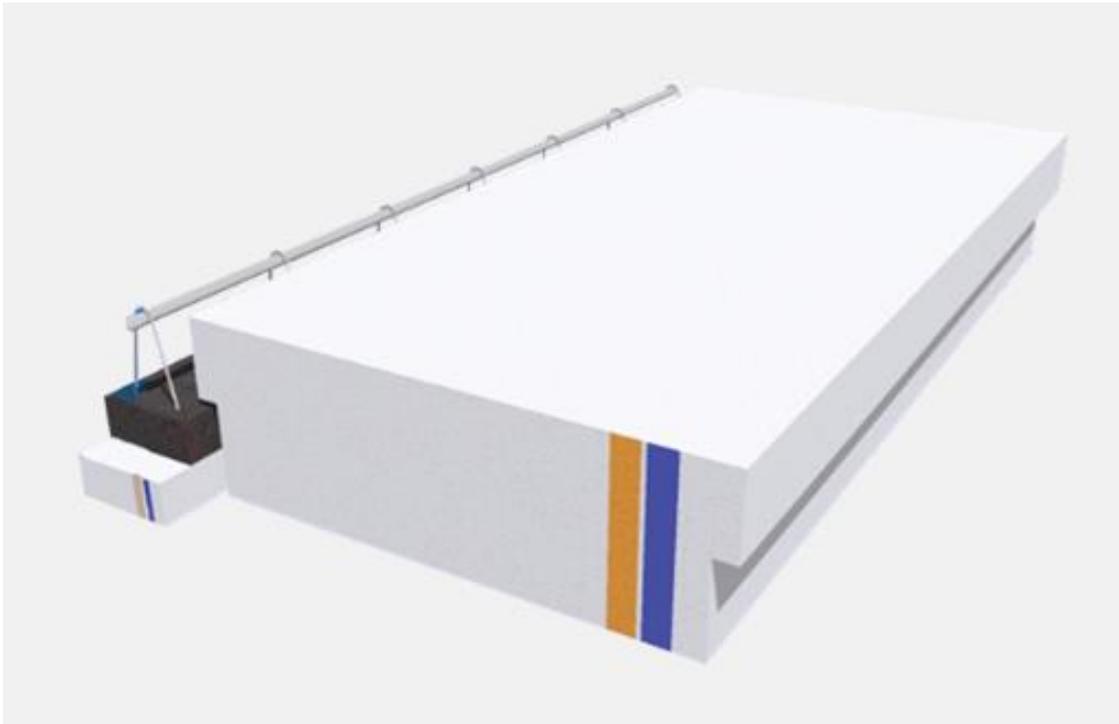
Figura 12 Casetón peraltado con fajilla de poliestireno bajo vigueta de concreto

Medidas de mitigación puntal para puentes térmicos en áreas de losas existen las fajillas de poliestireno para cubrir las viguetas de concreto y usar casetón peraltado así lograr cubrir la vigueta de concreto con una fajilla de poliestireno en la parte inferior de la vigueta la cual queda en el interior de la habitación y lista para recibir el aplanado propuesto (Fanosa, 2022). Generalmente la vigueta y casetón utilizada comúnmente es de 11 cm en viguetas de concreto de 16cm de peralte y bovedilla de 20cm en viguetas de concreto de 16cm de espesor.

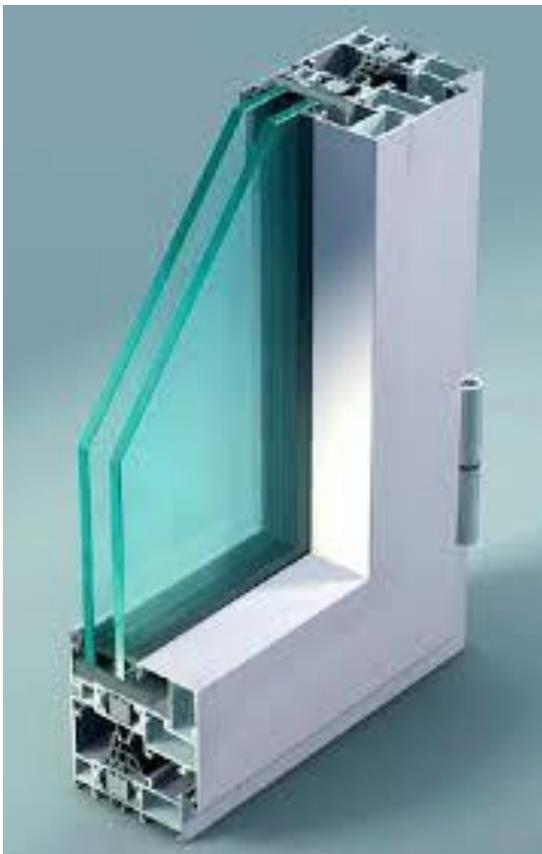
Figura 15 Corte de ventana doble vidrio

Para mitigar estos puentes térmicos de fácil detección en ventanas, se puede hacer el cambio a ventanas con perfiles de PVC o ventanas de doble vidrio el cual tiene la función con un perfil crear una barrera de aire o gas entre un cristal y otro lo que permite aislar tanto de la pérdida de frío como de la ganancia de calor, lo que en ambos casos representa ahorro en el gasto energético (Saludable, 2020).

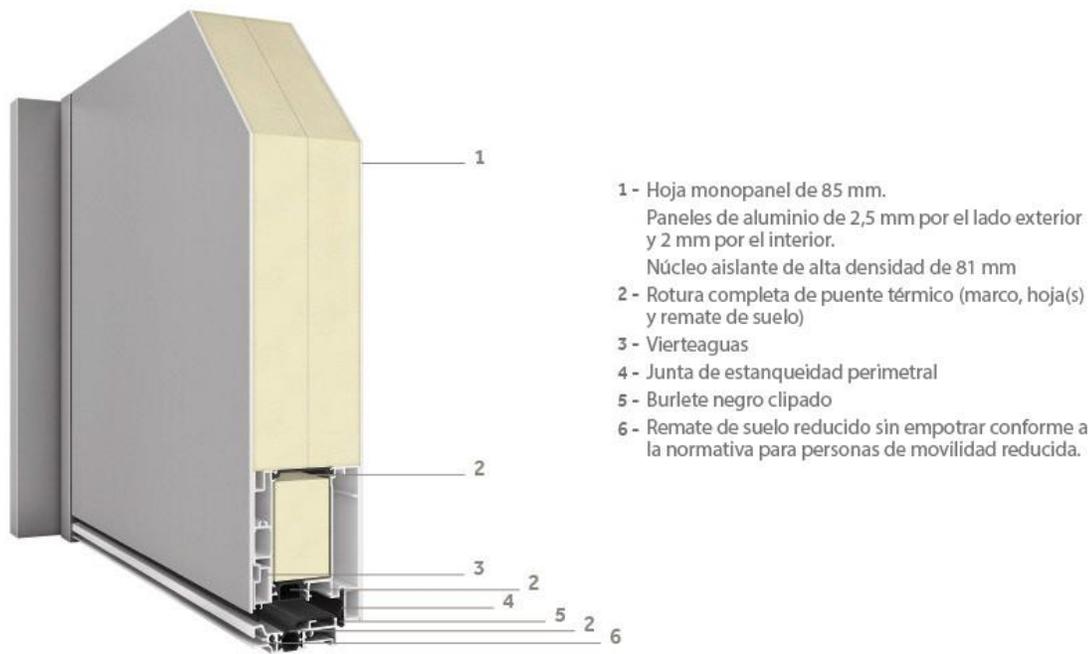
Figura 16 Estructura de puerta aislada térmicamente

Al igual que las ventanas, las puertas también tienen materiales para aislarlas térmicamente y podemos dividirlos en dos las puertas acristaladas donde se aplica el mismo punto de las ventanas doble vidrio y puertas paneleadas donde vemos dos paneles de aluminio o madera según el diseño con una hoja de poliestireno en medio (García, 2019).

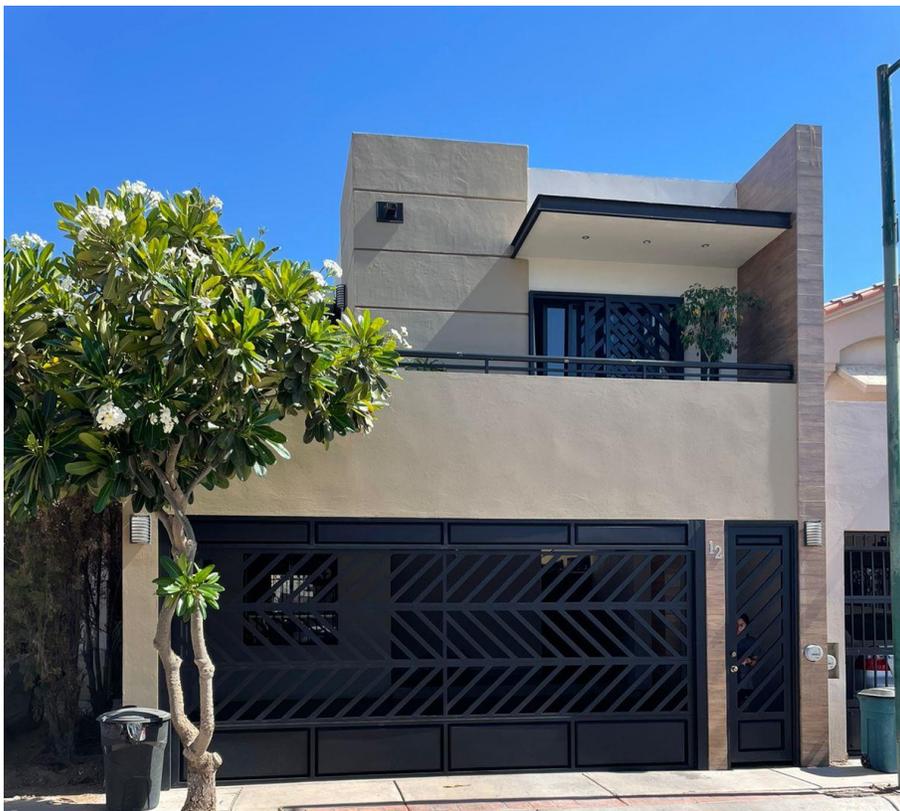
Figura 19 Fachada principal de vivienda intervenida

La vivienda seleccionada se encuentra ubicada en la privada Puerta Real Etapa IV al Norponiente de la ciudad de Hermosillo. Se tomaron imágenes termográficas para identificar los principales puentes térmicos que presenta la vivienda en su estado original y en el mismo modelo ya intervenido a la cual se construyó la cochera y sobre ella se amplió la recámara principal y terraza.

Ambas construcciones son de block gris común con castillos de varilla ahogada y dalas ahogadas, no presentaba ningún resalte que pueda considerarse en la fachada como aislante para la vivienda, la intervención se hizo con materiales de block, castillo colado con varilla, cerramientos colados con varillas, ventanas amplias de aluminio con vidrios dobles y en el exterior enjarre grueso a base de mortero y arena de 2cm de espesor y una capa de fino de cemento de 0.05cm de espesor con resaltes considerables de placa aislantes con un área aproximada de 15m². También se incorporaron volados a la fachada a base de IPR con su núcleo solido de panel w de 2" de espesor y una pérgola a base de reglas de 4" y con cubierta de policarbonato gris y muros de resalte en la fachada para cubrir la orientación del poniente en la terraza.

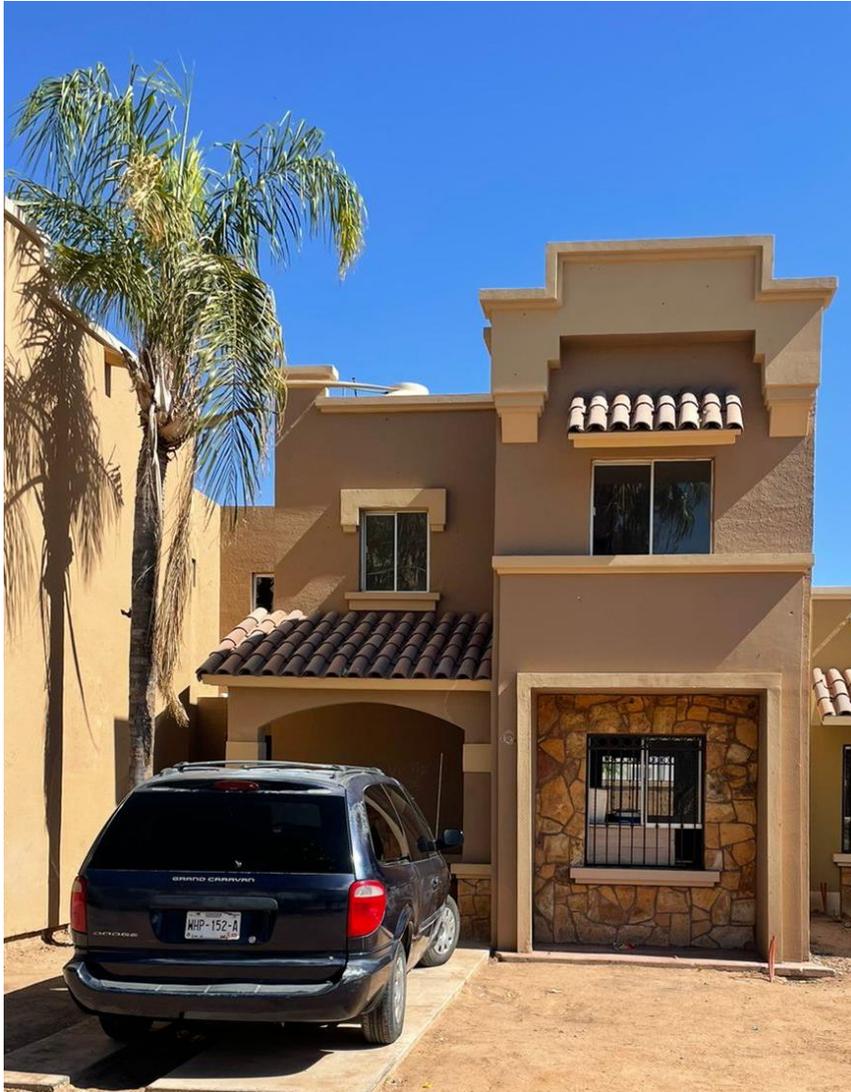
Figura 20 Fachada principal tomada de la casa modelo sin intervención

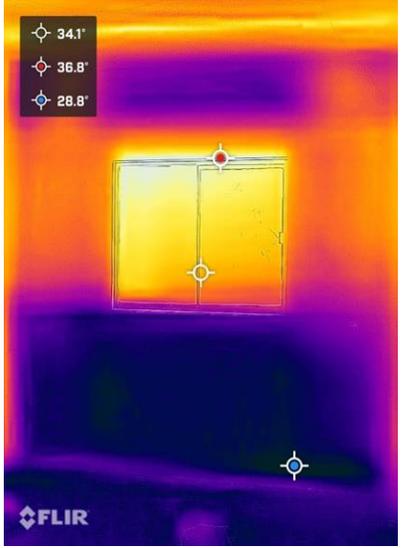
<p>En el muro de la recamara principal se colocará un muro que le brindara protección del oeste este con la finalidad de ampliar una recamara contiguo sobre la construcción de la cochera proyectada. Se ampliará la ventana para crear paso hacía la terraza con una puerta ventana corrediza.</p>

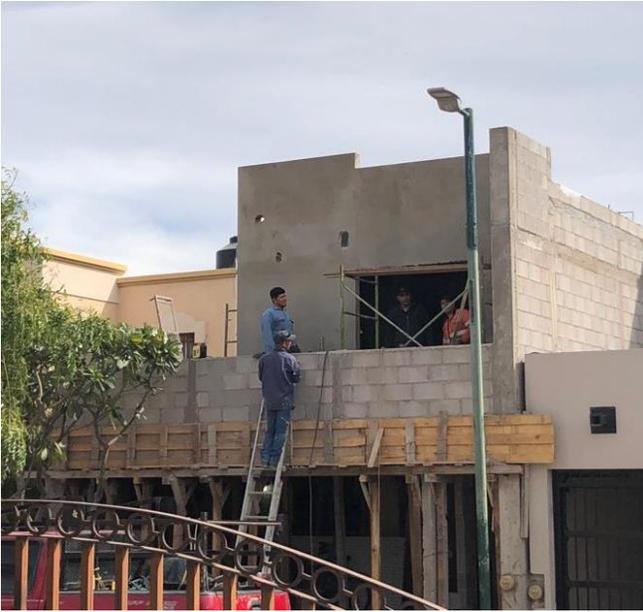
Figura 24 Proceso constructivo de sitio, preparación para recibir volado en puerta ventana de recamara principal

Para cubrir las puertas ventanas se propusieron volados a base de panel w enjarrados con enjarre cemento-arena impermeabilizado en la parte superior y enjarrado con yeso por la parte inferior y para la segunda puerta ventana un pergolado de estructura de acero con una cubierta de policarbonato translúcido.

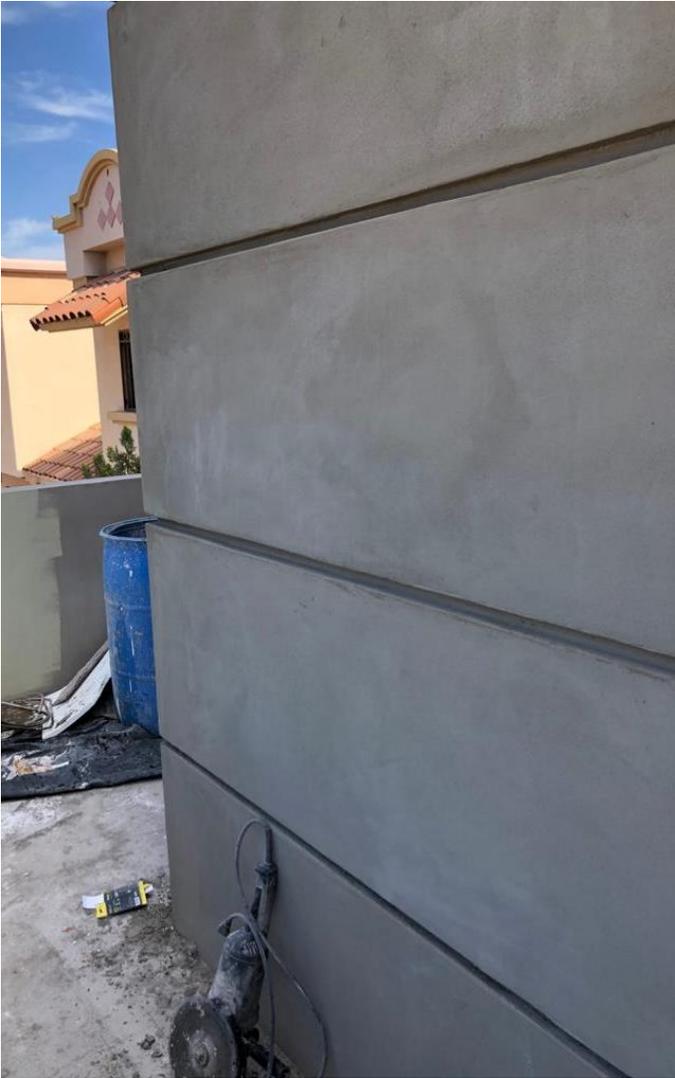
Figura 26 Placa de poliestireno aplicada en muro, posicionada estratégicamente para la zona donde mayor incidencia solar se presentara.

Se aplicó en muros de la fachada de la terraza placa de poliestireno de 2" sobre enjarre a base de cemento-arena de 2cm de espesor para cubrir la cara norte y parte del este donde el sol de la mañana y de la tarde más inciden y evitar el calentamiento del muro.

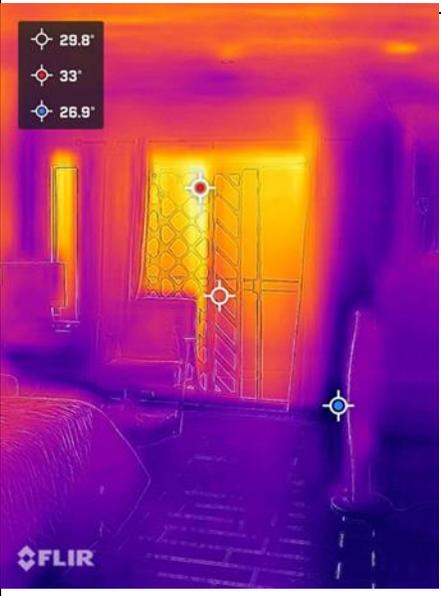
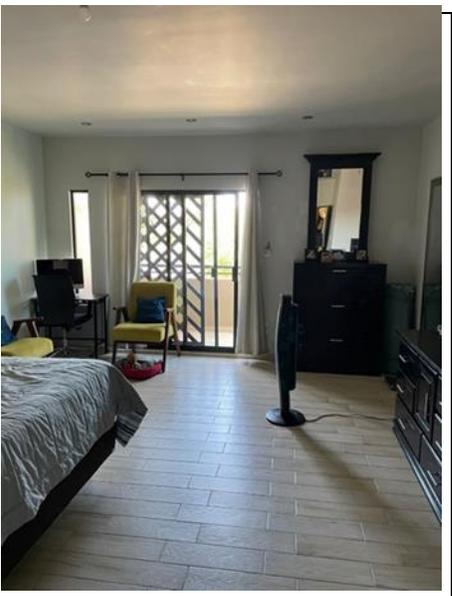
Vivienda intervenida		
Descripción de imagen	Imagen termográfica	Imagen
<p>Imagen de vivienda intervenida vista A, muro de recámara principal vista norte. Se aprecia como la fuente de calor principal es la puerta ventana aun cuando esta es de doble vidrio, en los muros se observa una reducción considerable de temperatura superficial ya que el muro tiene enjarre cemento-arena de 2cm de espesor más una placa de poliestireno de 1".</p>

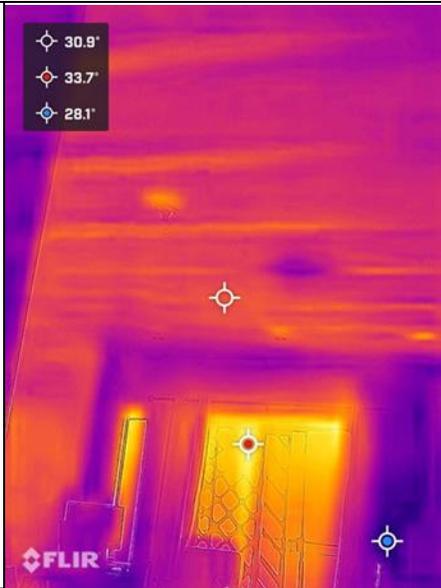
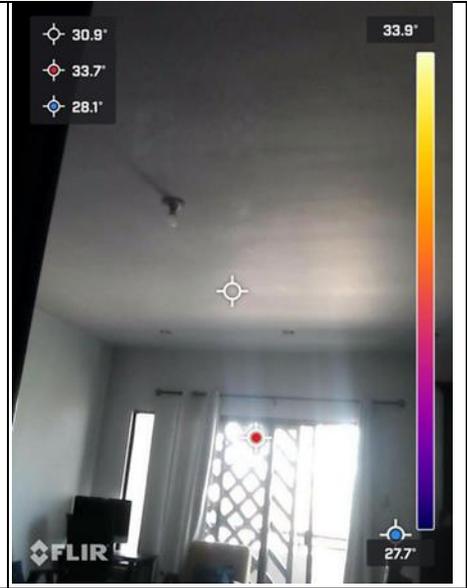
Imagen de vivienda intervenida vista A, losa de recámara principal. Se observa cómo se encienden las viguetas y las cajas de los spots empotrados en losa. La losa cuenta con un espesor de 5cm de concreto, sobre techo con pendiente hacía la puerta ventana de un espesor de 6cm a 2cm y con impermeabilizante aplicado con malla de refuerzo y a dos manos. En lo que se observa del muro se ve que disminuyo el acceso de calor por la aplicación de los enjarres y la placa aislante.

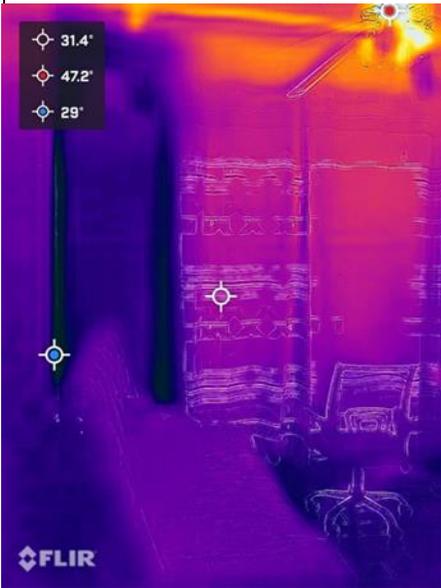
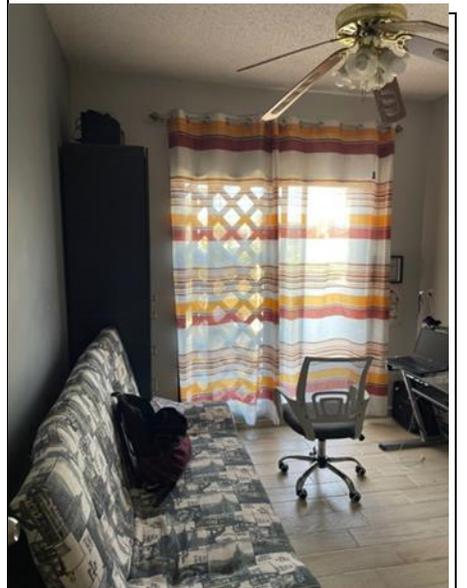
Imagen de vivienda intervenida vista B, recámara secundaria anteriormente la principal, al tener un muro que le da sombra al oeste la única entrada de calor es por la losa la cual no se intervino en esa parte de la vivienda.

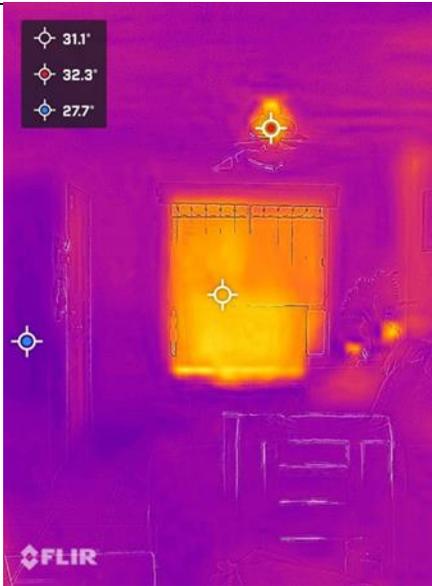
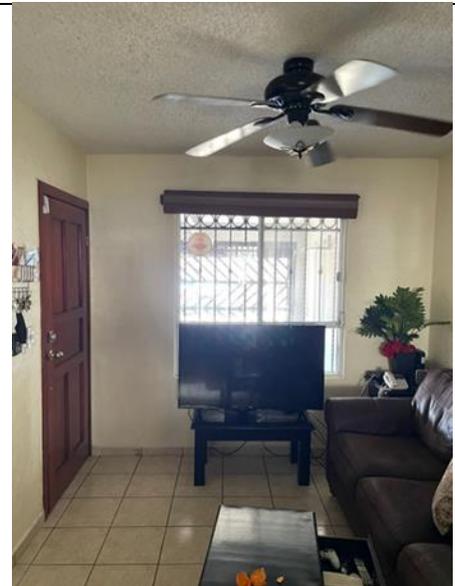
Imagen de vivienda intervenida vista C, sala en planta baja. La sala anteriormente se encontraba con su cara directa al exterior en la intervención se construyó cochera lo que da un sombreado que protege el muro y su única entrada de calor es por medio de la ventana que es de cristal de mm y cancelería de aluminio.

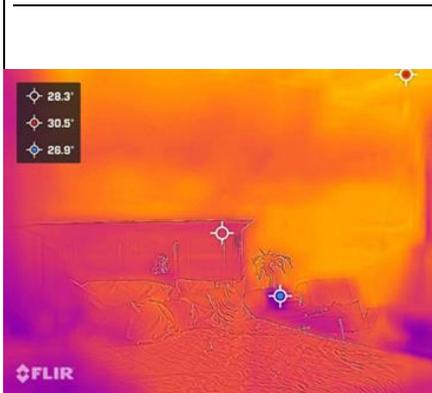
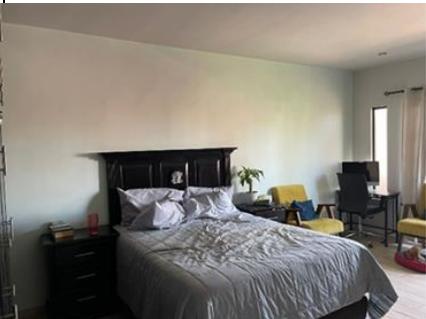
Imagen de vivienda intervenida vista A, recámara principal, vista oeste. En este muro se aplicó un enjarre uniforme de 2cm de espesor cemento-arena, no se pudo aplicar otro tipo de material ya que intervenimos en la propiedad del vecino y no accedió a que se aplicara ningún otro material que resaltara o invadiera su propiedad. Se observa como al estar al poniente este tiene un mayor contacto y filtración de calor hacia el interior de la recámara.

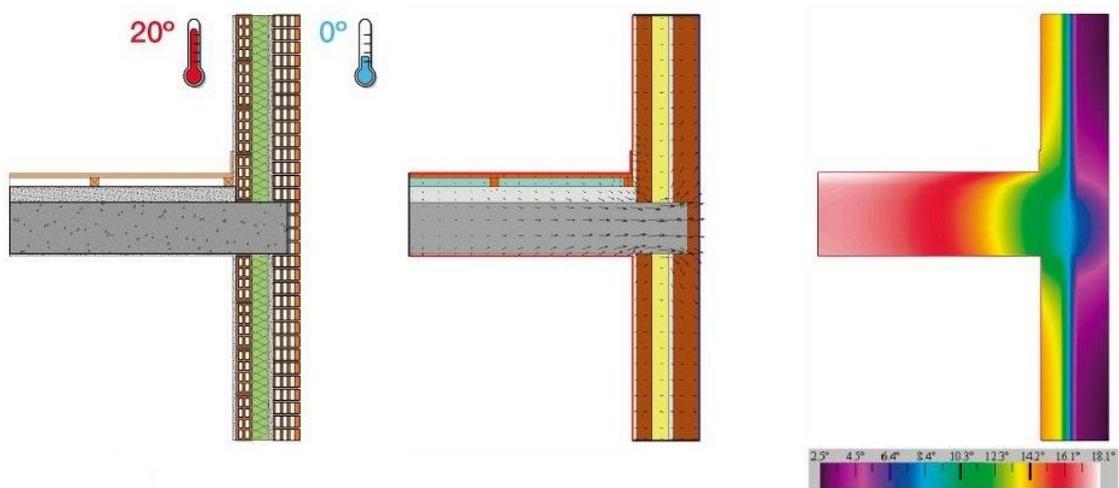
Figura 29 Puentes térmicos constructivos.

También se encontraron puentes térmicos constructivos que son los más fáciles de comprender y visualizar. Esto debido al cambio de material físico, una brecha o un componente que pasas a través del material interrumpiendo la continuidad de la capa como las viguetas. (Ezquerro, 2020)
