División de Humanidades y Bellas Artes  
Departamento de Arquitectura y Diseño  
Programa de Arquitectura

**“Propuesta para la conclusión del Corredor Cultural, en la  
calle No Reelección para la ciudad Hermosillo, Sonora”**

Tesis que para obtener el título de:

**ARQUITECTO**

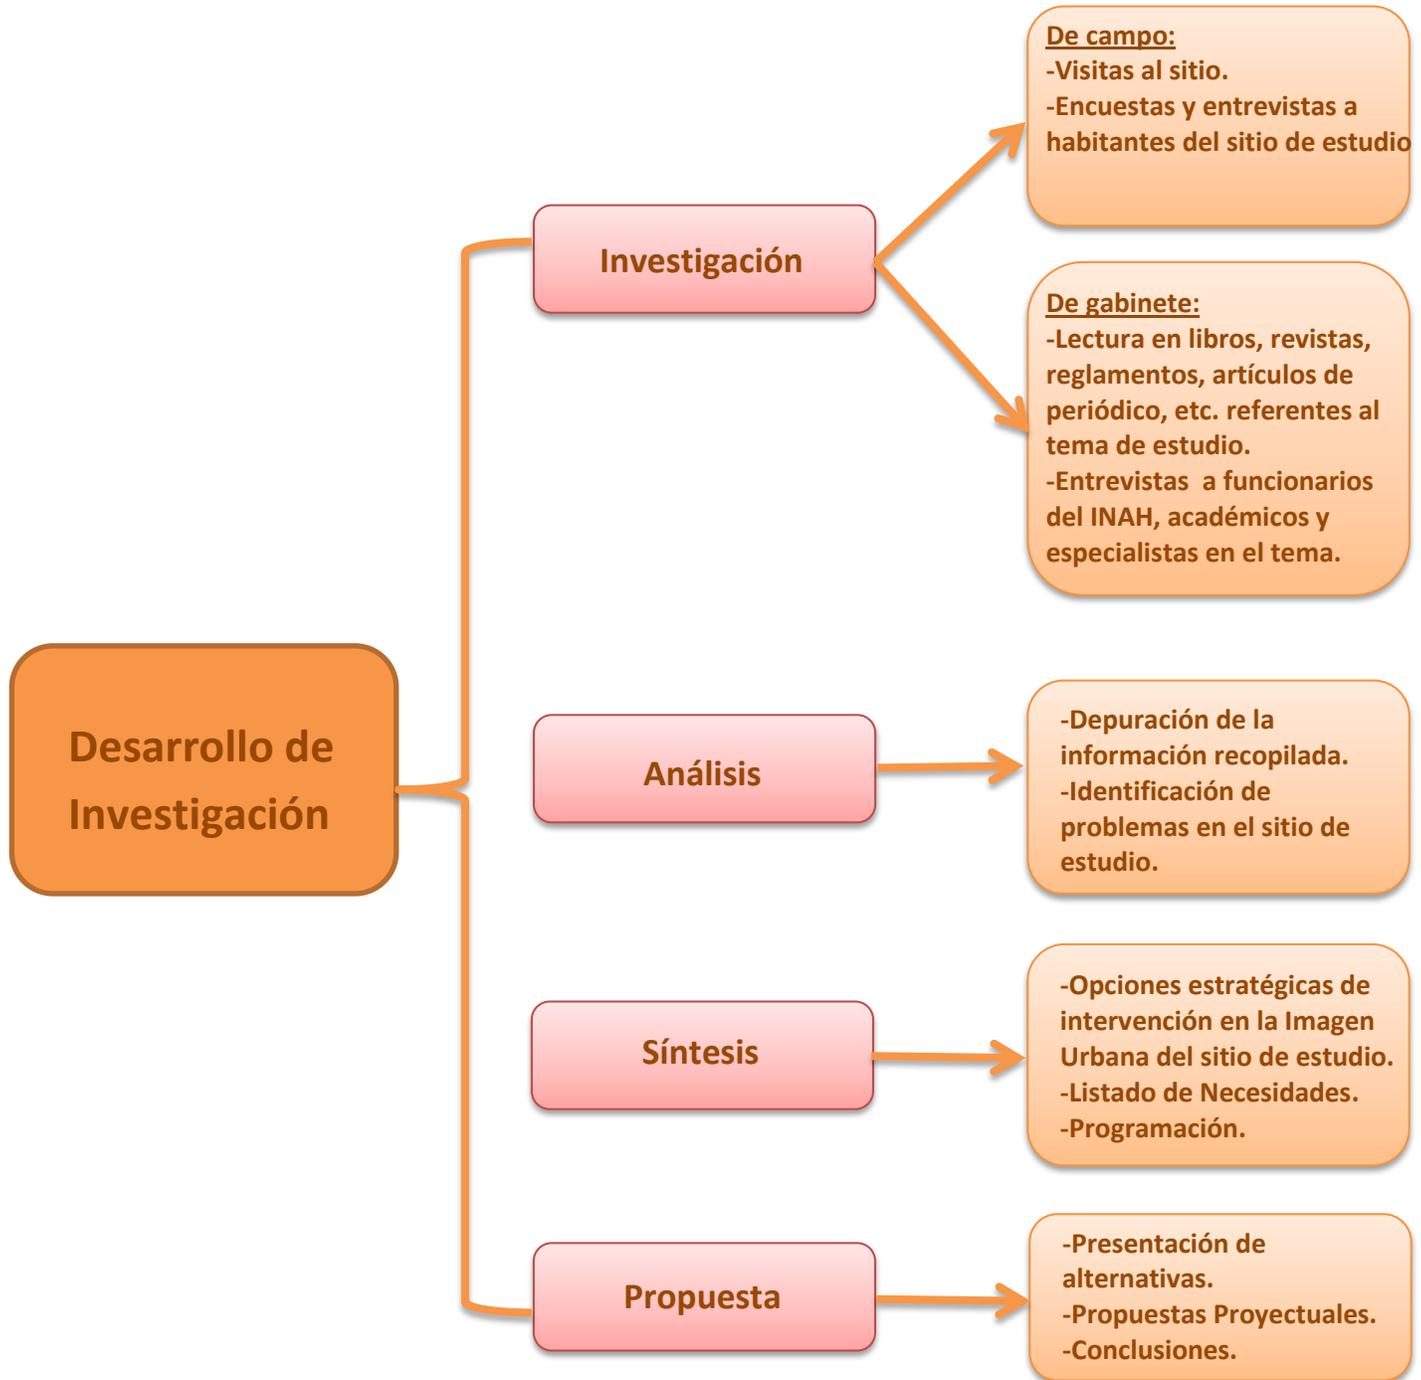
Figura 1.1 – Cuadro Sinóptico del Proceso Metodológico aplicado. Fuente: ©Aguilar/Cuevas (2012)

A continuación se presenta un cuadro sinóptico del Proceso Metodológico del Desarrollo de Investigación.

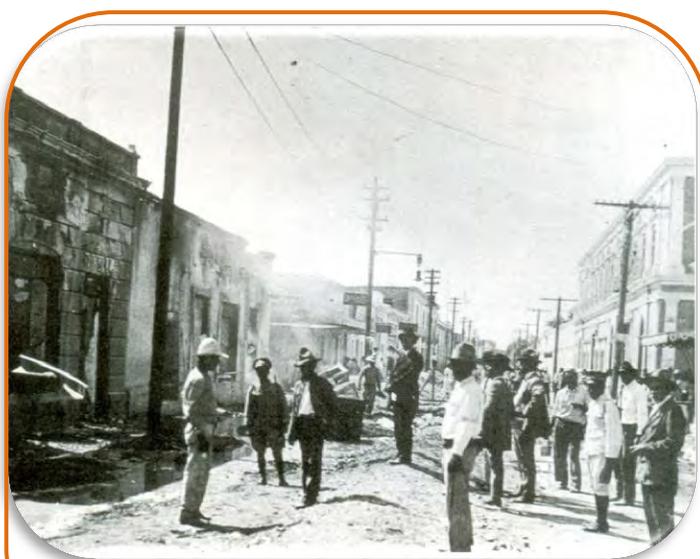
**Fotografía 1.1** Pavimentación de la vialidad Serdán en el año de 1922 Fuente: Radio Sonora

Para el año de 1914 se introduce el automóvil, provocando el derrumbe de varias construcciones para facilitar las maniobras del vehículo, pero es hasta el año de 1930 cuando se cuenta con un Reglamento de Transito oficial por parte del Estado, donde ya se indicaban los altos obligatorios en la vialidad Serdán, Juárez, Tampico, Yáñez, entre otros que delimitaban la plaza central. En el año de 1922 se inician las obras de pavimentación de la calle Serdán, una de las calles principales del sector centro. (Ver Fotografía 1.1) <sup>4</sup>

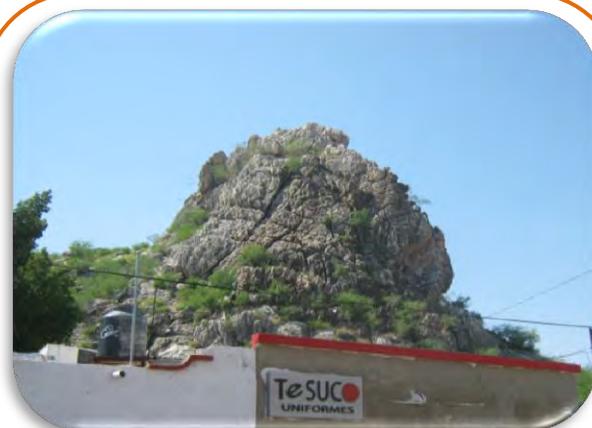
**Fotografía 1.3** - Peñasco al Norte del Cerro de la Campana. Fuente: ©Aguilar/ Cuevas (2012)

La vialidad No Reelección se encuentra prácticamente a las faldas del cerro, por lo que cuenta con una ligera pendiente del cerro hacia la calle, lo cual puede ser utilizado para diferentes fines, como captación de aguas pluviales. Con la urbanización de la zona fueron nivelados los terrenos de tal manera que el desplante de los inmuebles se realizara sobre un predio lo más plano posible. Gracias a su altura funge como punto focal de Hermosillo, cumpliendo la función de Hito Urbano. (Ver Fotografía 1.2) Encontramos un peñasco al Norte del cerro, donde uno de los riesgos que debemos mencionar al encontrarse el sitio de estudio bajo el cerro, es el hecho de que pueden ocurrir deslaves debido a la cercanía de la vialidad al cerro. (Ver Fotografía 1.3)

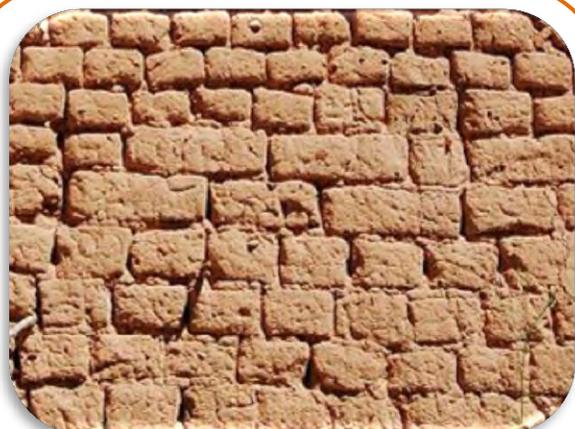
**Fotografía 1.4** - Muro de Adobe  
Fuente: ©Aguilar/ Cuevas (2012)

Al revisar los inmuebles del sitio podemos observar que en su mayoría las construcciones están hechas de adobe y la losa con viguería de madera materiales que son buenos aislantes del calor, lo cual hace que las temperaturas se mantengan estables dentro de las habitaciones. (Ver Fotografía 1.4 y 1.5) Al recorrer la zona de estudio percibimos que los inmuebles cuentan con una orientación Norte- Sur en fachada, por lo que los asoleamientos no representan un grave problema.

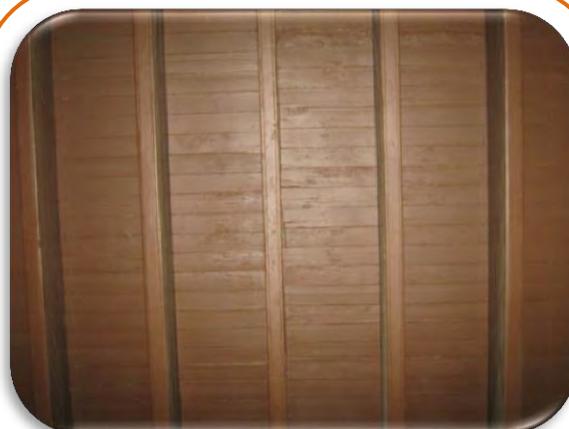
**Fotografía 1.5**- Viguería de Madera  
Fuente: ©Aguilar/ Cuevas (2012)

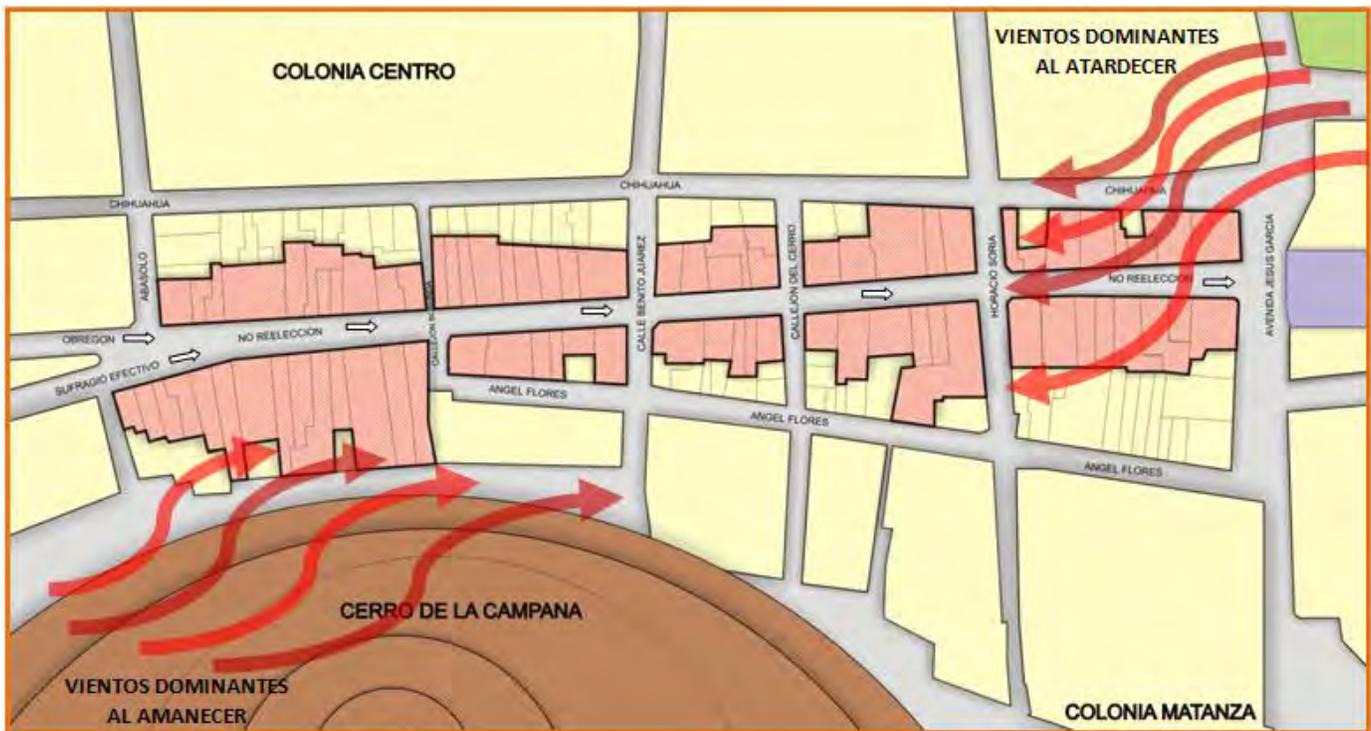
Croquis 1.3 Vientos Dominantes. © Aguilar/Cuevas (2012)

<b>Simbología</b>		<b>Escala Gráfica</b> 0 25m 50m 75m 100m
	Sitio de Estudio	Sentido de las calles	
	Capilla del Carmen	Dirección del viento	
	Parque Madero

Los vientos dominantes se dirigen, por la mañana en sentido suroeste-noreste y en sentido contrario por la tarde. Los vientos más fuertes se presentan en las temporadas de Julio, Agosto y Septiembre, con variaciones de 60 a 80 Km/h, que eventualmente pueden presentar vientos huracanados con ráfagas de hasta 120 Km/h, principalmente al presentarse huracanes o tormentas tropicales en las costas del golfo de California. Esto de acuerdo al Registro Mensual de Temperatura realizado por la Comisión Nacional del Agua en la Delegación Sonora.

La dirección del viento en la zona de estudio, se debe considerar de tal manera que no ponga en riesgo las construcciones y adecuar los inmuebles en lo que corresponde a ventilación, además se deben de tomar en cuenta el problema de polvaredas y restos de rocas pertenecientes al cerro. (Ver Croquis 1.3)

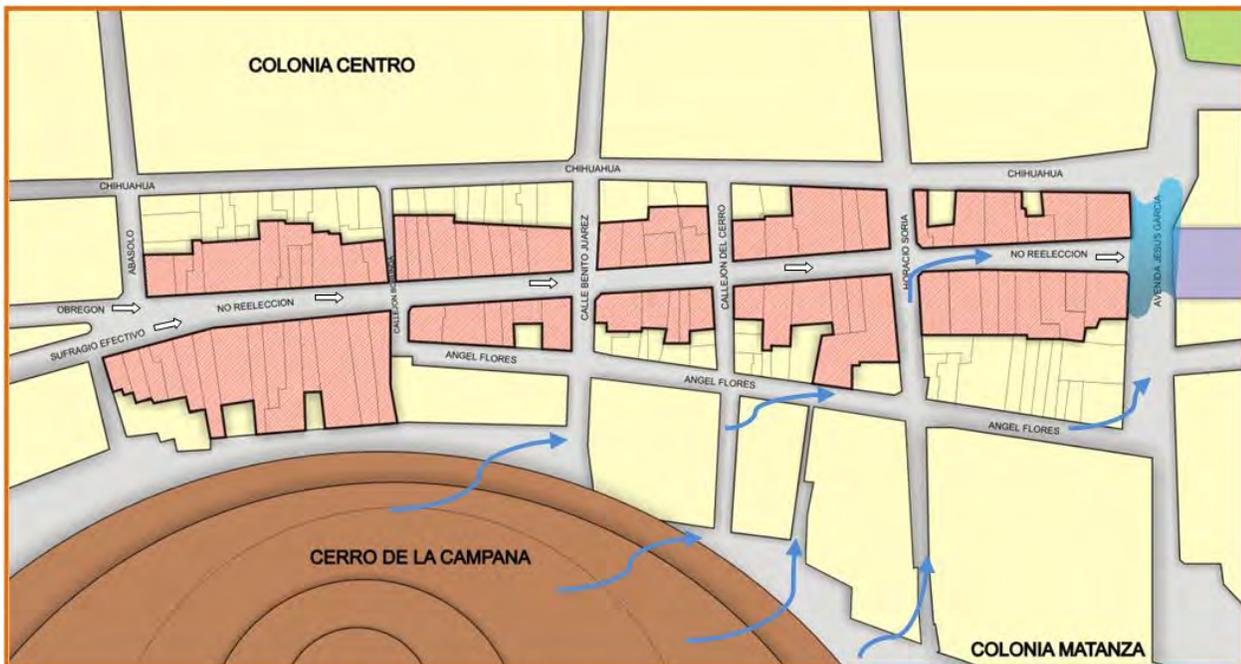
Croquis 1.4 Escurrimientos pluviales. © Aguilar/Cuevas (2012)

Los escurrimientos pluviales del Cerro de la Campana, deben ser tomadas en cuenta a lo largo del proceso de diseño, ya que estas se dirigen hacia las vialidades adyacentes a la No Reelección, desembocando todas frente a la Capilla del Carmen donde en la última intervención que tuvo la vialidad (2007) se ha re-estructurado el sistema de alcantarillado para un mejor desagüe pluvial. (Ver Croquis 1.4)

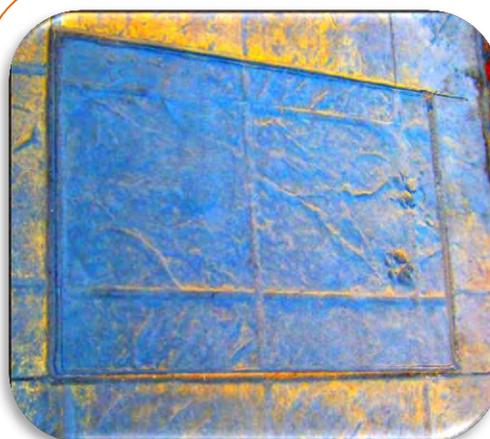
**Fotografía 1.8-** Tapa de Registro Sanitario. Fuente: ©Aguilar/Cuevas 2012

Actualmente se estima una cobertura del 99%, ya que se ha cubierto casi la totalidad de las viviendas del Sector Centro. En el Plan de Desarrollo Urbano podemos encontrar que la vialidad No Reelección cuenta con alcantarillado y las tuberías se encuentran en buen estado. También se le ha dado mantenimiento a los registros sanitarios municipales. (Ver Fotografía 1.8)

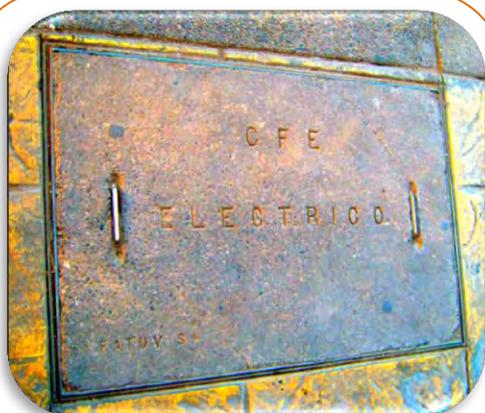
**Fotografía 1.9-** Registro Subterráneo CFE. Fuente: ©Aguilar/ Cuevas (2012)

En la No Reelección, dentro de las acciones de mejoramiento (2007), la mayoría del cableado eléctrico de la vialidad ha pasado a ser subterráneo (Ver Fotografía 1.9), mas sin embargo aún no se han retirado los postes de madera, ni el cableado aéreo, por lo cual las instalaciones aún siguen siendo un problema de contaminación visual para la imagen urbana del sitio. (Ver Fotografía 1.10) (Para localizar los postes existentes en la calle (Ver Plano 02.)

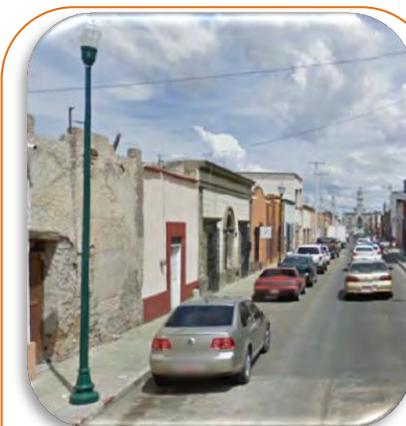
**Fotografía 1.11-** Ejemplo Luminaria Fuente: ©Aguilar/ Cuevas (2012)

Las luminarias en la vialidad fueron cambiadas en el 2007, por lo que se encuentran aún en buen estado, se encuentran en un mínimo de dos luminarias en las manzanas cortas y cuatro luminarias distribuidas en las manzanas largas. (Ver Fotografía 1.11) (Para localizar las Luminarias existentes Ver Plano 03)

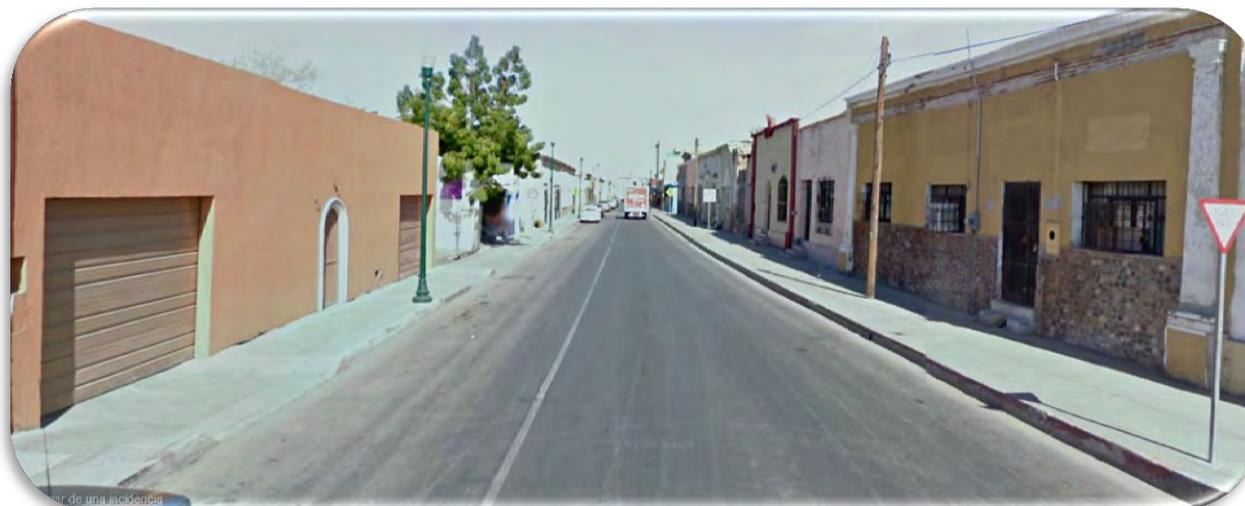
**Fotografía 1.12-** Ejemplo pavimentación de la vialidad No Reelección en buen estado. Fuente: ©Aguilar/ Cuevas (2012)

En el Sector Centro se puede considerar que la cobertura de pavimento es casi del 100% de la superficie de rodamiento, en su mayoría de asfalto, o también, concreto hidráulico o empedrado. En la vialidad No Reelección se renovó la pavimentación en el año 2007, por lo cual aun se encuentra en buen estado. (Ver Fotografía 1.12)

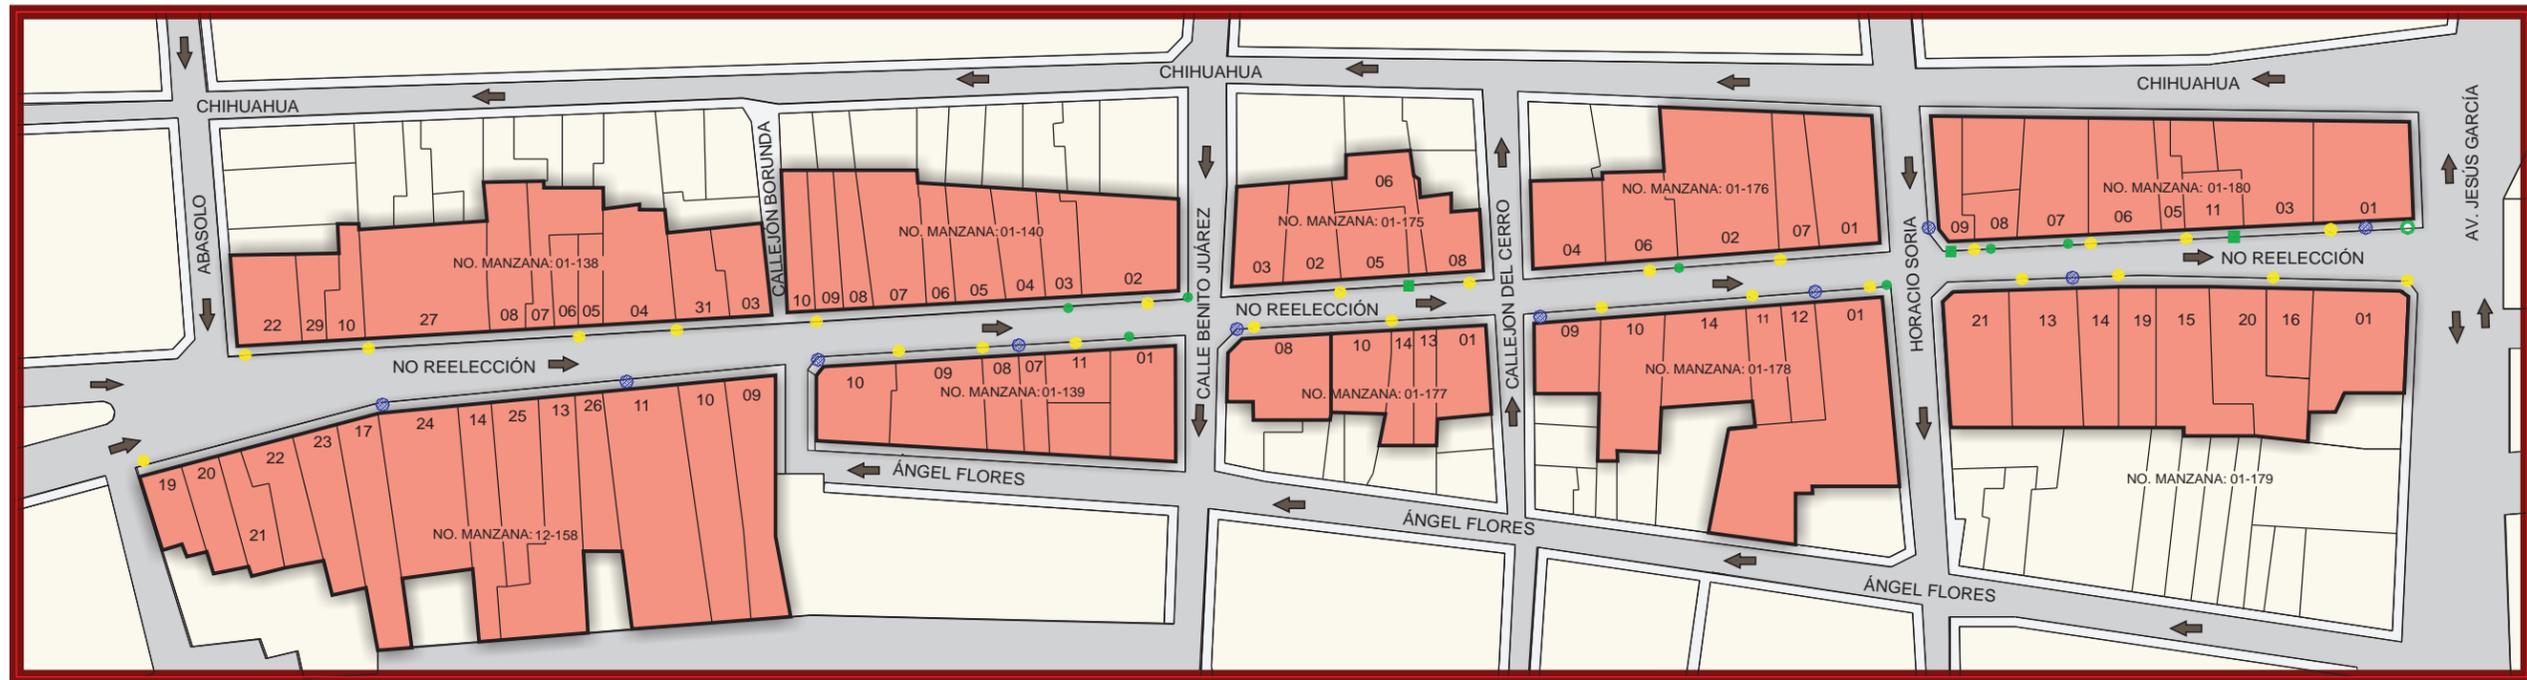
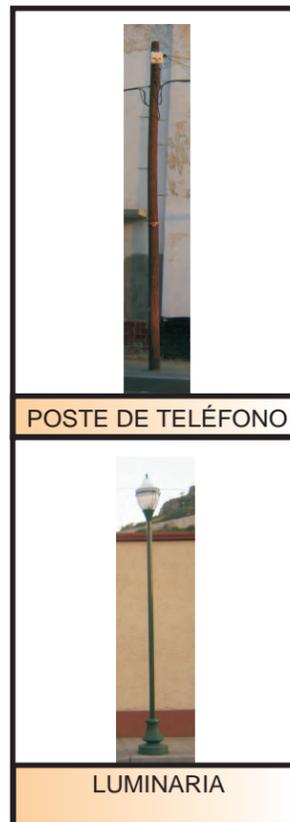
# INVENTARIO DE ELEMENTOS DE INFRAESTRUCTURA

SIMBOLOGÍA	INFORMACIÓN DE LA ZONA DE ESTUDIO:
POSTE DE TELÉFONO	<p>LA ZONA DE ESTUDIO COMPRENDE DESDE LA CONJUNCIÓN ENTRE LAS VIALIDADES: ÁLVARO OBREGÓN, SUFRAGIO EFECTIVO Y ABASOLO, TENIENDO UNA EXTENSIÓN DE 430 MTS. EN SENTIDO PONIENTE-ORIENTE HASTA EL ENTRONQUE CON LA VIALIDAD JESÚS GARCÍA.</p> <p>EN SU PARAMENTO NORTE (424 MTS.) SE ENCUENTRAN 14 LUMINARIAS DISTRIBUIDAS DE LA SIGUIENTE MANERA:</p> <ul style="list-style-type: none"> <li>• LAS MANZANAS 01-180 Y 01-138 CUENTAN CON 4 LUMINARIAS CADA UNA.</li> <li>• LAS MANZANAS 01-140, 01-175, 01-176 CUENTAN CON DOS LUMINARIAS CADA UNA.</li> </ul> <p>ADEMÁS LA VIALIDAD CUENTA CON 7 POSTES DE LA COMISIÓN FEDERAL ELECTRICIDAD Y 3 TRANSFORMADORES.</p> <p>LA MANZANA 01-180 ES LA ÚNICA CON 2 TRANSFORMADORES Y ADEMÁS TIENE 3 POSTES DE LA CFE Y LOS DOS ÚNICOS POSTES DE TELÉFONO QUE HAY EN ESTE LADO.</p> <p>EN SU PARAMENTO SUR SE EXTIENDE 441 MTS. DONDE SE ENCUENTRAN DISTRIBUIDAS 13 LUMINARIAS DE LO QUE PODEMOS OBSERVAR QUE LA MANZANA 01-179 ES LA MAYORMENTE ILUMINADA CON 4 LUMINARIAS Y LA 12-158 LA MENOS ILUMINADA AL SOLO TENER 1. EN LOS 441 MTS. SOLO TIENE 2 POSTES DE LA CFE, SIN EMBARGO EN ESTE LADO SE ENCUENTRAN LA MAYORÍA DE LOS POSTES DE TELMEX (8).</p>

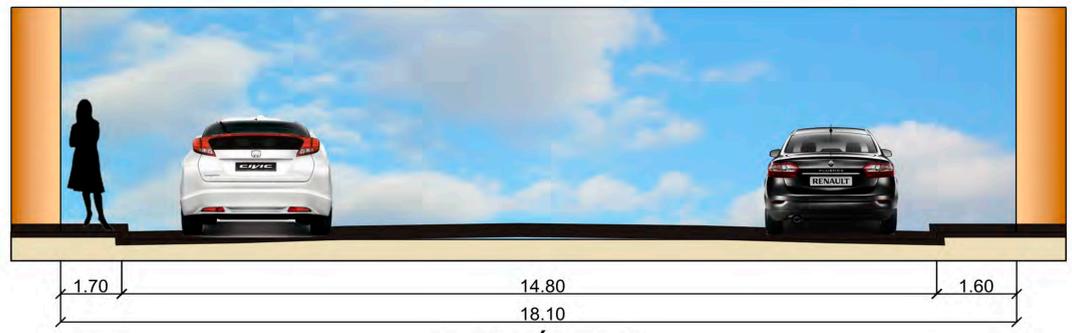
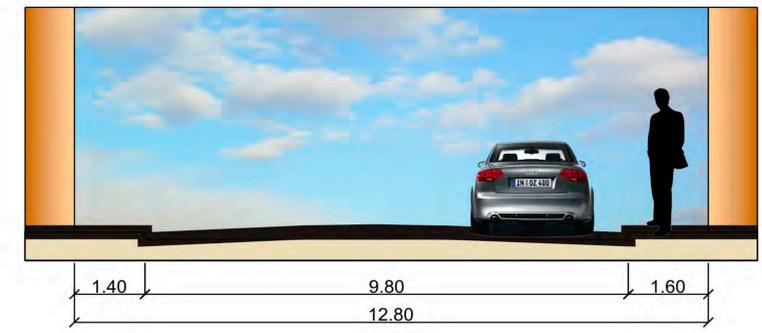
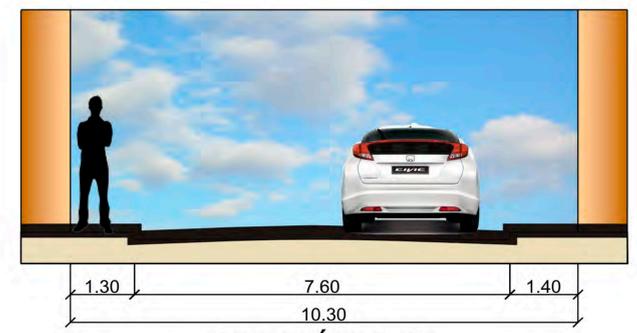
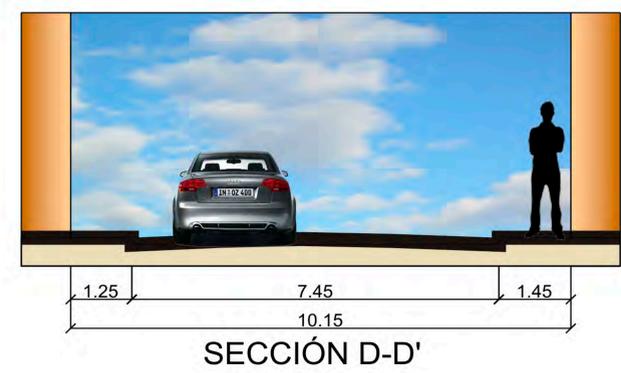
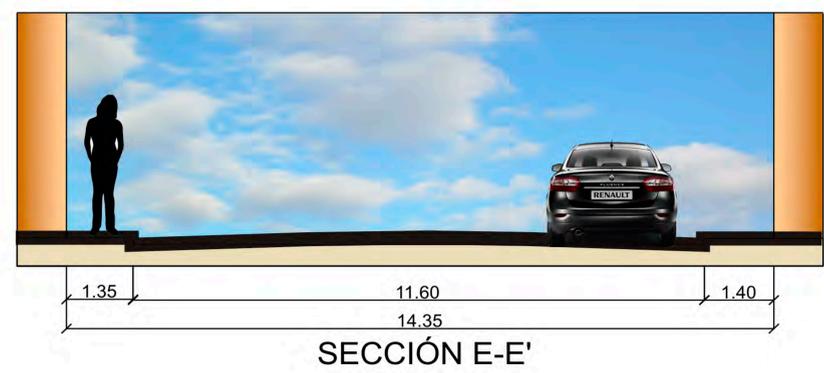
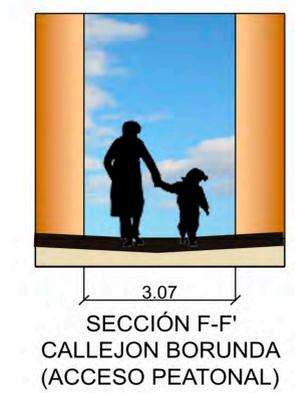
# SECCIONES DE LA VIALIDAD DE ESTUDIO

**TIPO DE LÁMINA:**  
SECCIONES DE LA VIALIDAD

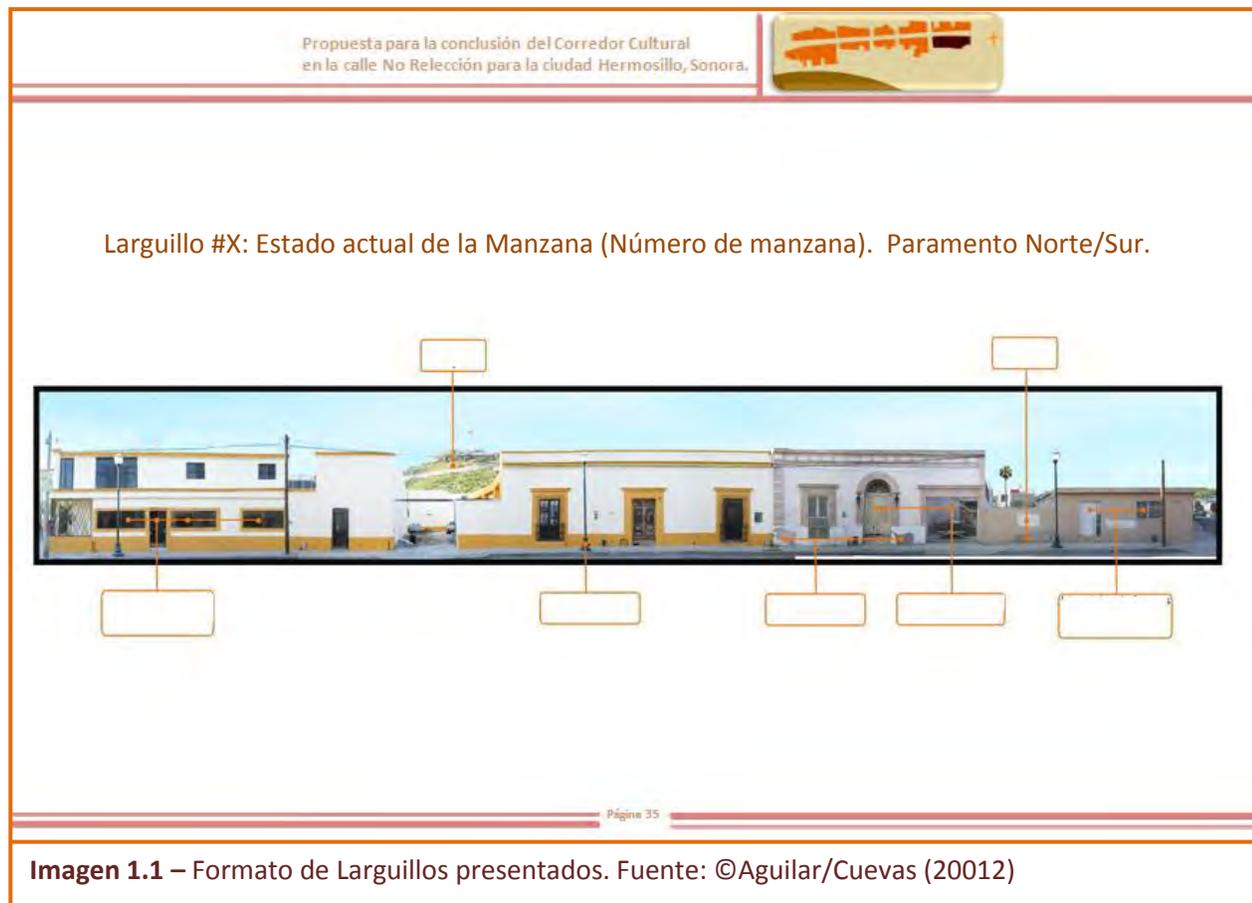
El formato de larguillo cuenta en su parte superior derecha un croquis de la calle No Reelección donde se aprecia la ubicación de la manzana presentada. Se encuentran numerados dentro del título, el cual presenta el número de la manzana y su paramento. Dentro de recuadros color naranja podemos observar la descripción de conceptos de daños y deterioros presentes en la imagen urbana del sitio. (Ver Imagen 1.1)

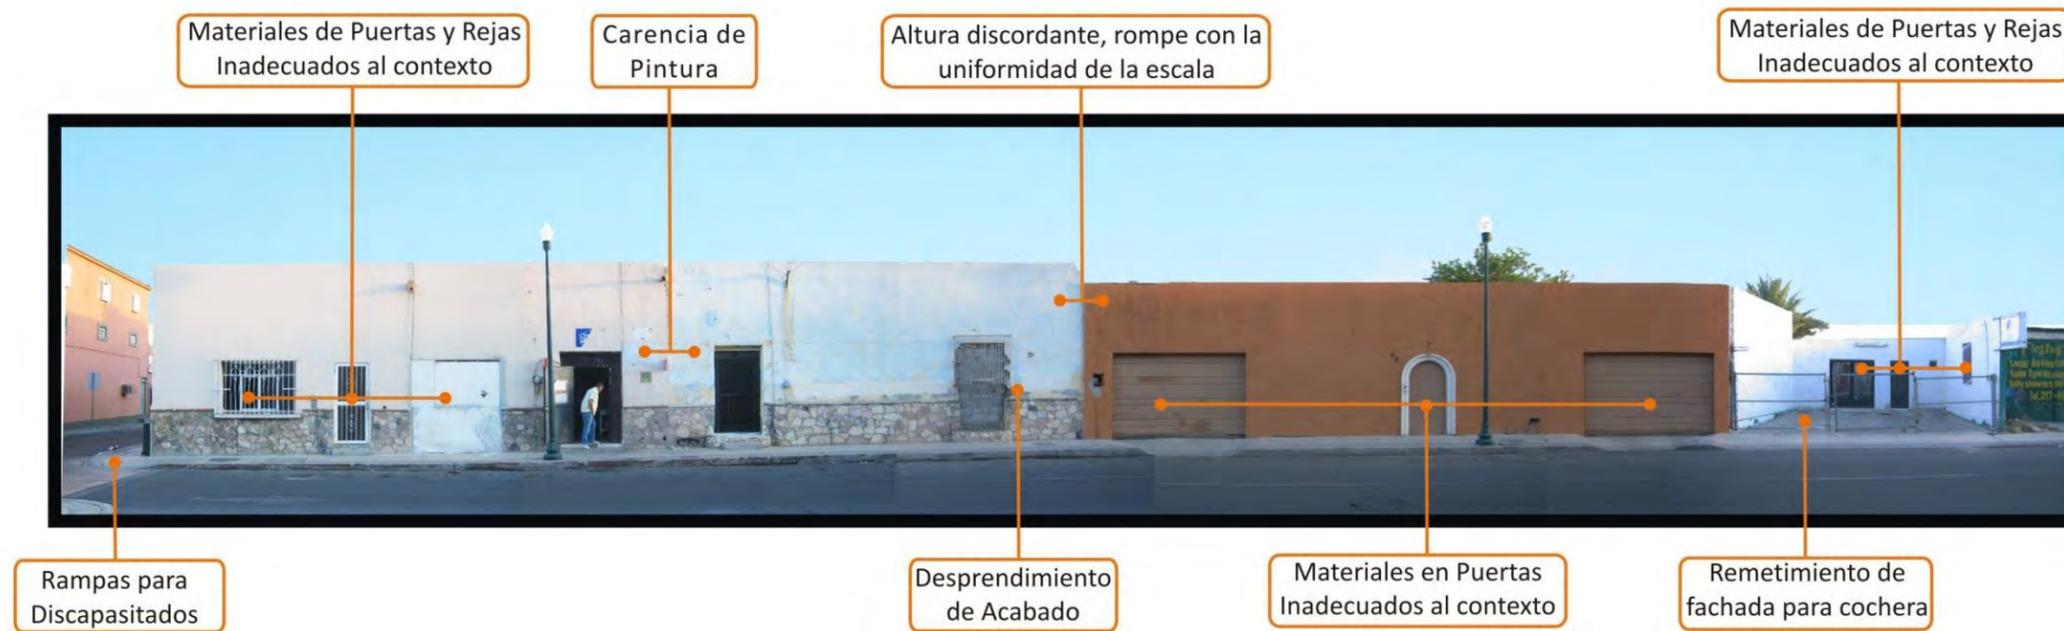
Paramento Norte. (A) Sin escala.

Larguillo #1: Estado actual de la Manzana 01-138. Paramento Norte.

A continuación se presentan larguillos del área de estudio, basadas en el plano de localización según su número de manzana, donde se señalan elementos de imagen urbana que deben ser atendidos antes de que se adentre más el problema de caos visual en la zona.

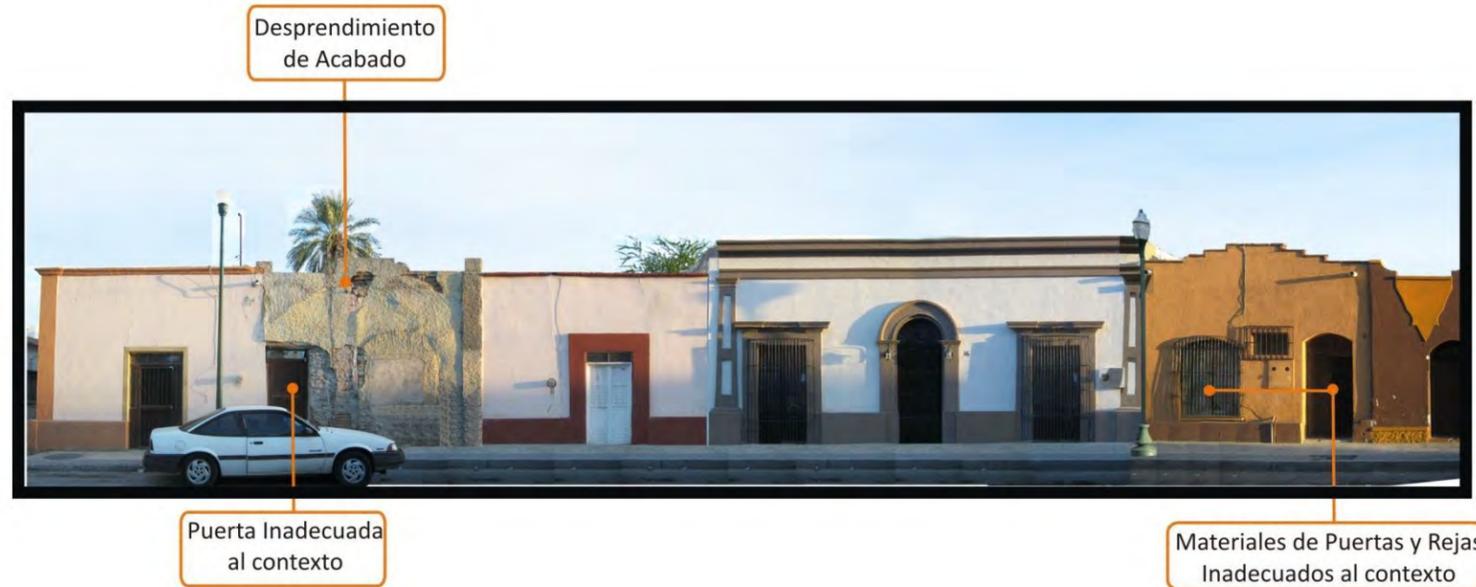
**Paramento Norte. (A) Sin escala.**

**Larguillo #2: Estado actual de la Manzana 01-140. Paramento Norte.**

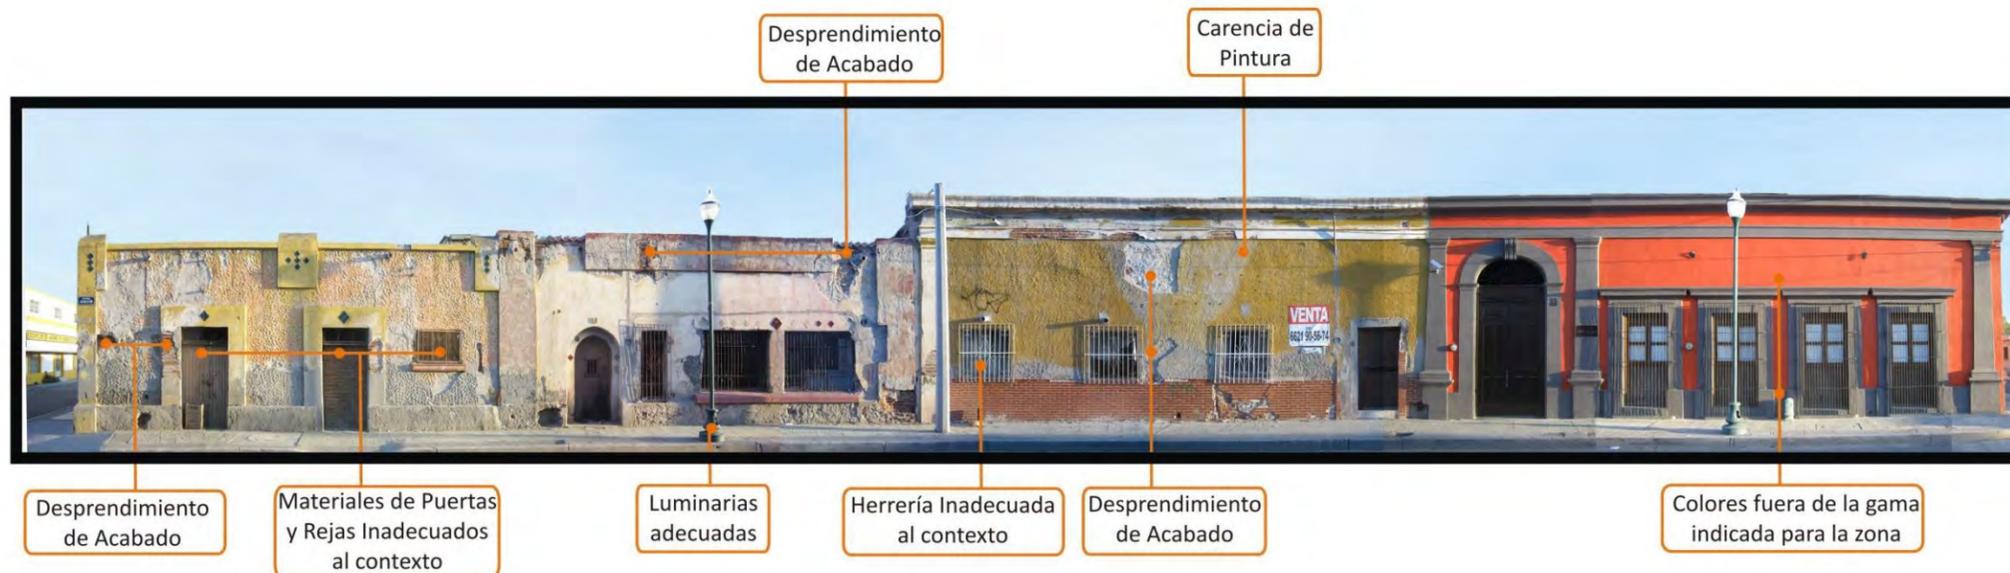
Manzana #01-175. Paramento Norte. Sin escala.

Larguillo #3: Estado actual de las Manzanas 01-175 y 01-176 respectivamente. Paramento Norte.

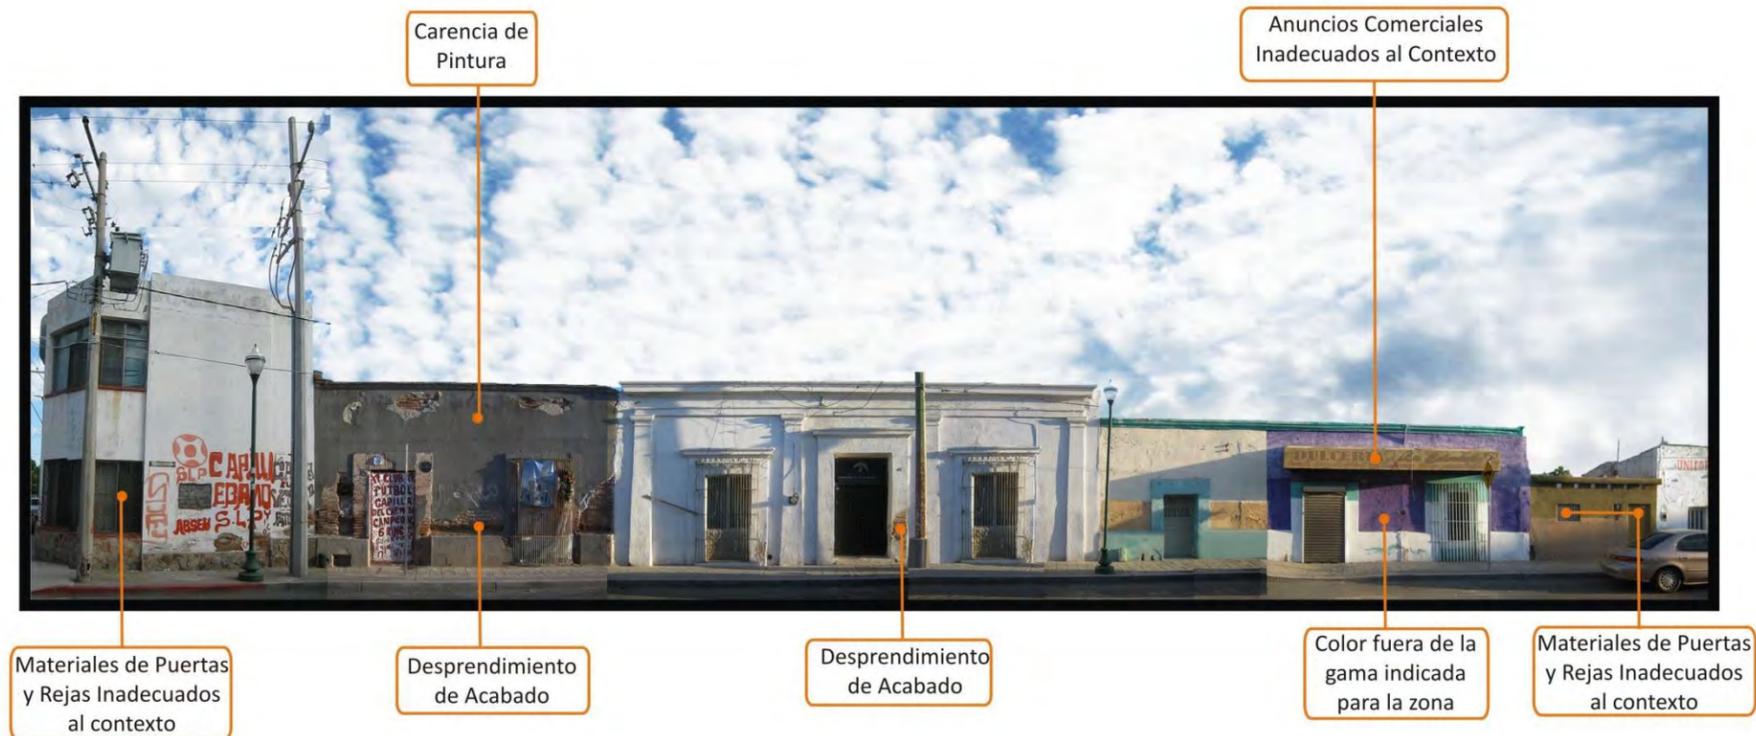
Paramento Norte. (A) Sin escala.

Larguillo #4: Estado actual de la Manzana número 01-180. Paramento Norte.

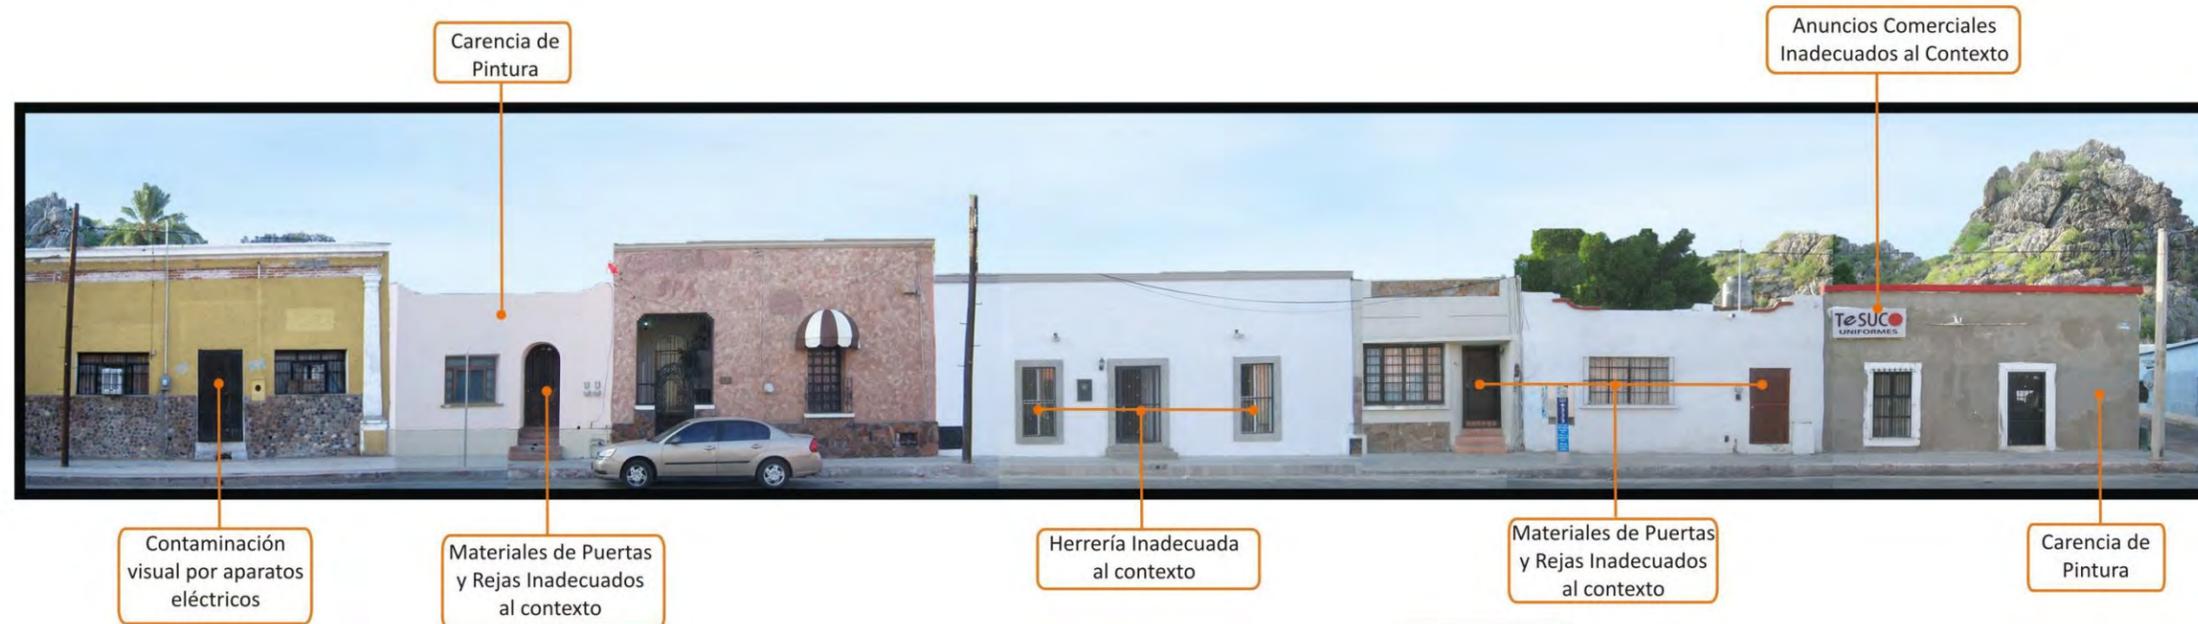
Paramento Sur. (A) Sin escala.

Larguillo #5: Estado actual de la Manzana número 12-158. Paramento Sur.

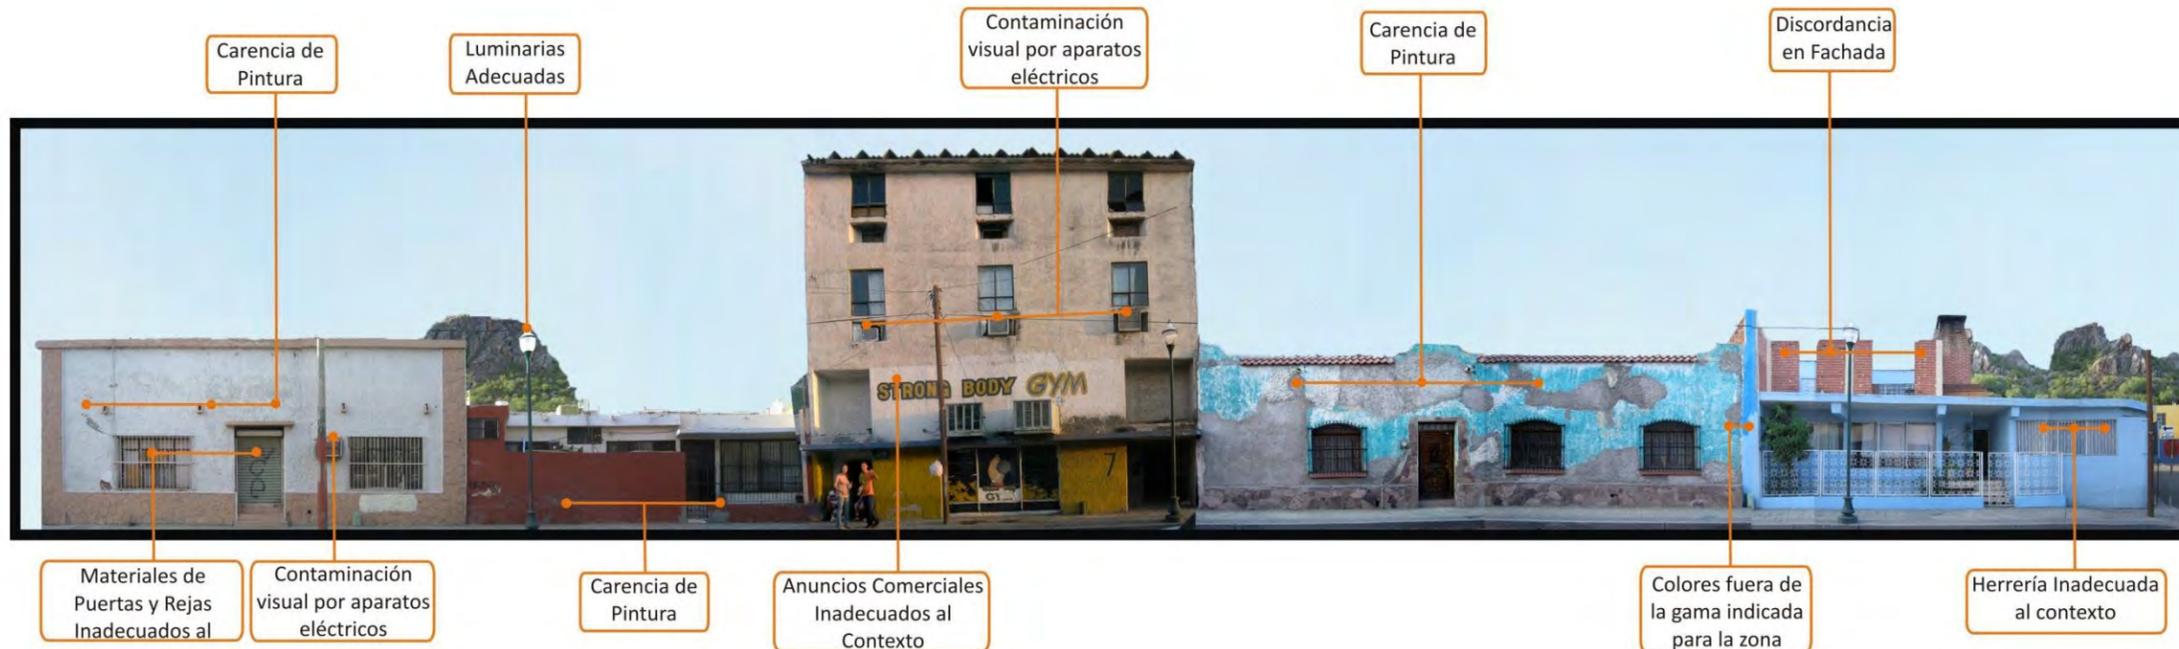
**Manzana # 01-139. Paramento Sur. Sin escala.**

**Larguillo #6: Estado actual de las Manzanas número 01-139 y 01-177 respectivamente. Paramento Sur.**

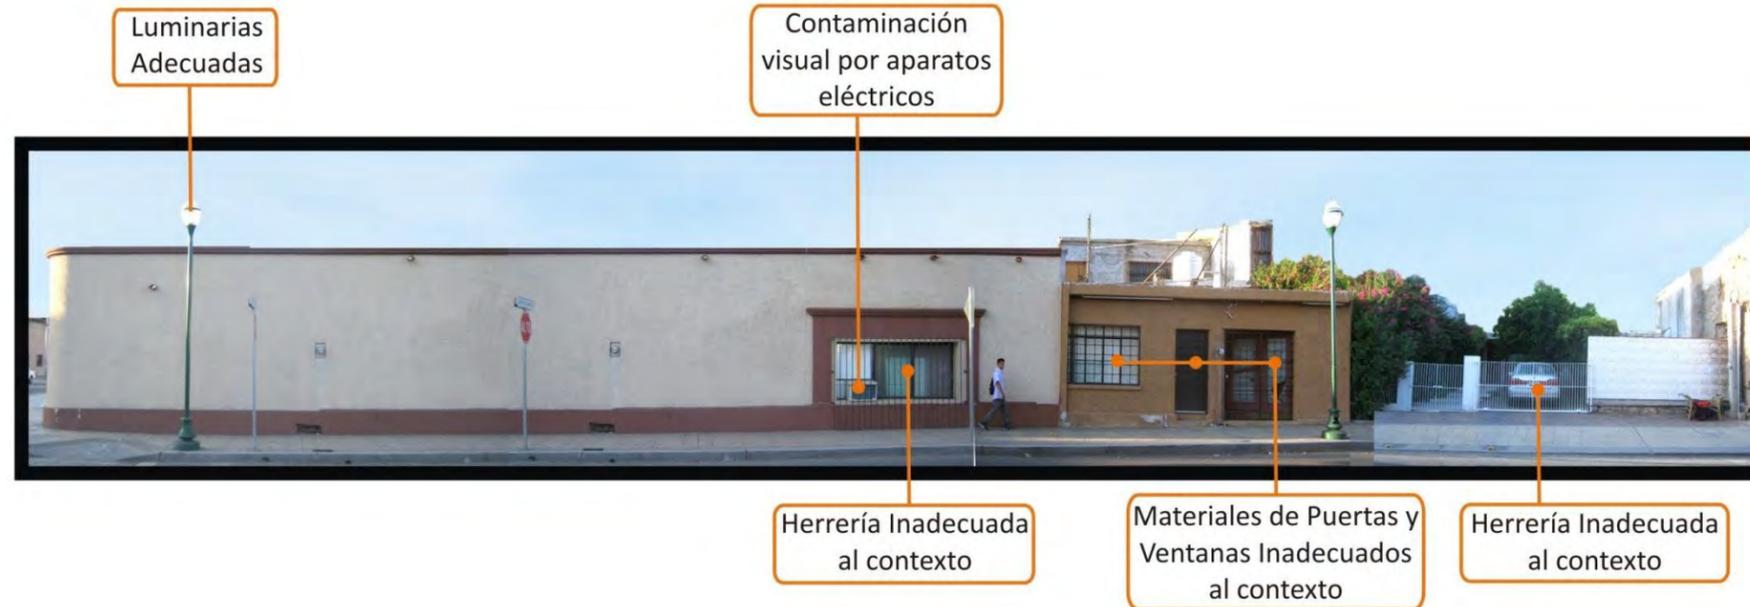
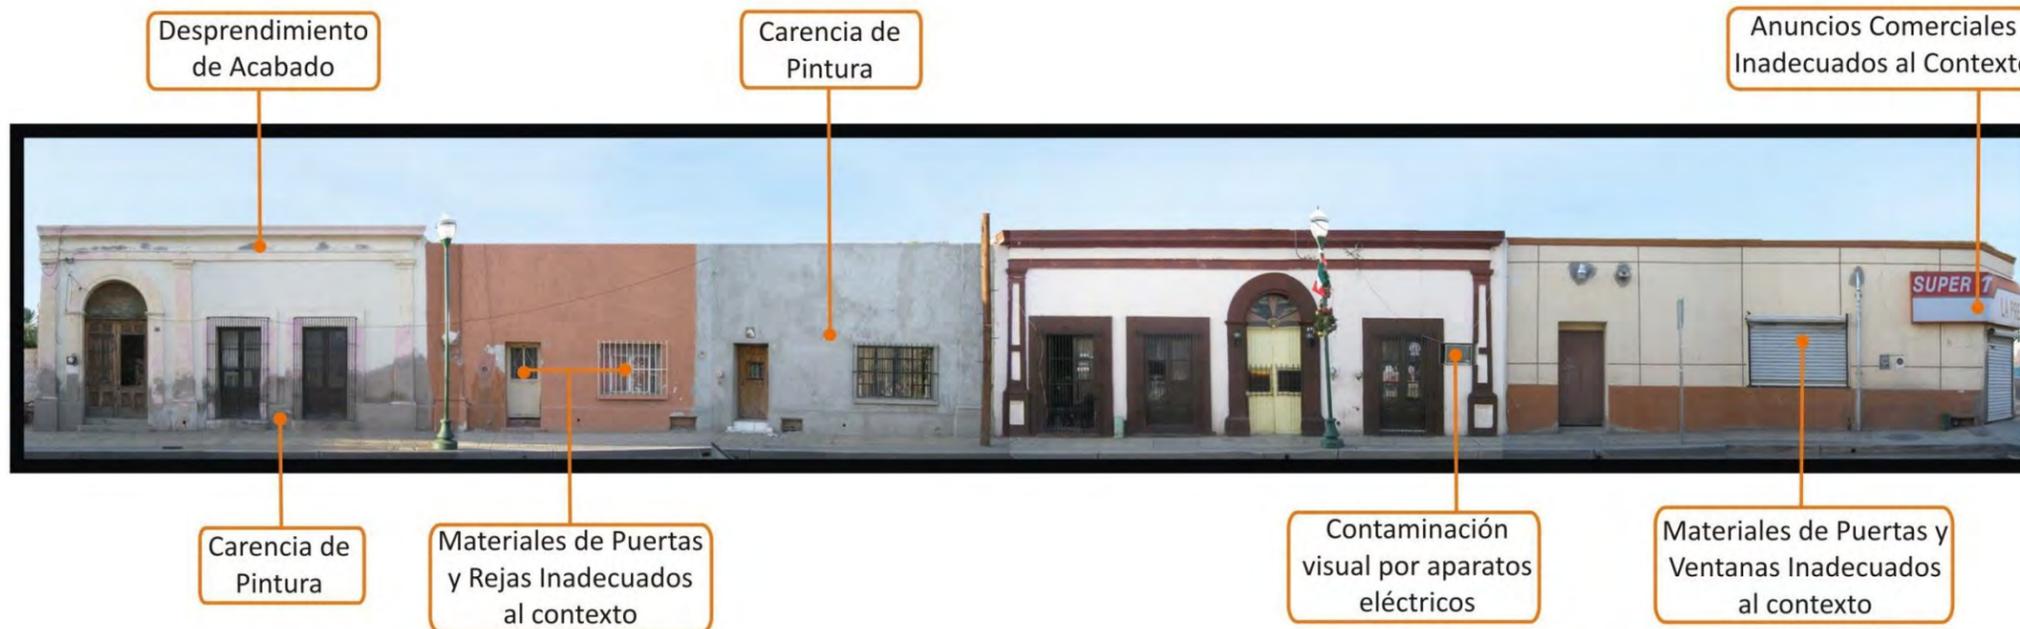
Larguillo #7: Estado actual de la Manzana 01-179. Paramento Sur.

Paramento Sur. (A) Sin escala.

Paramento Sur. (B) Sin escala.
