División de Humanidades y Bellas Artes  
Departamento de Arquitectura y Diseño  
Programa de Arquitectura

**“Propuesta para la conclusión del Corredor Cultural, en la  
calle No Reelección para la ciudad Hermosillo, Sonora”**

Tesis que para obtener el título de:

**ARQUITECTO**

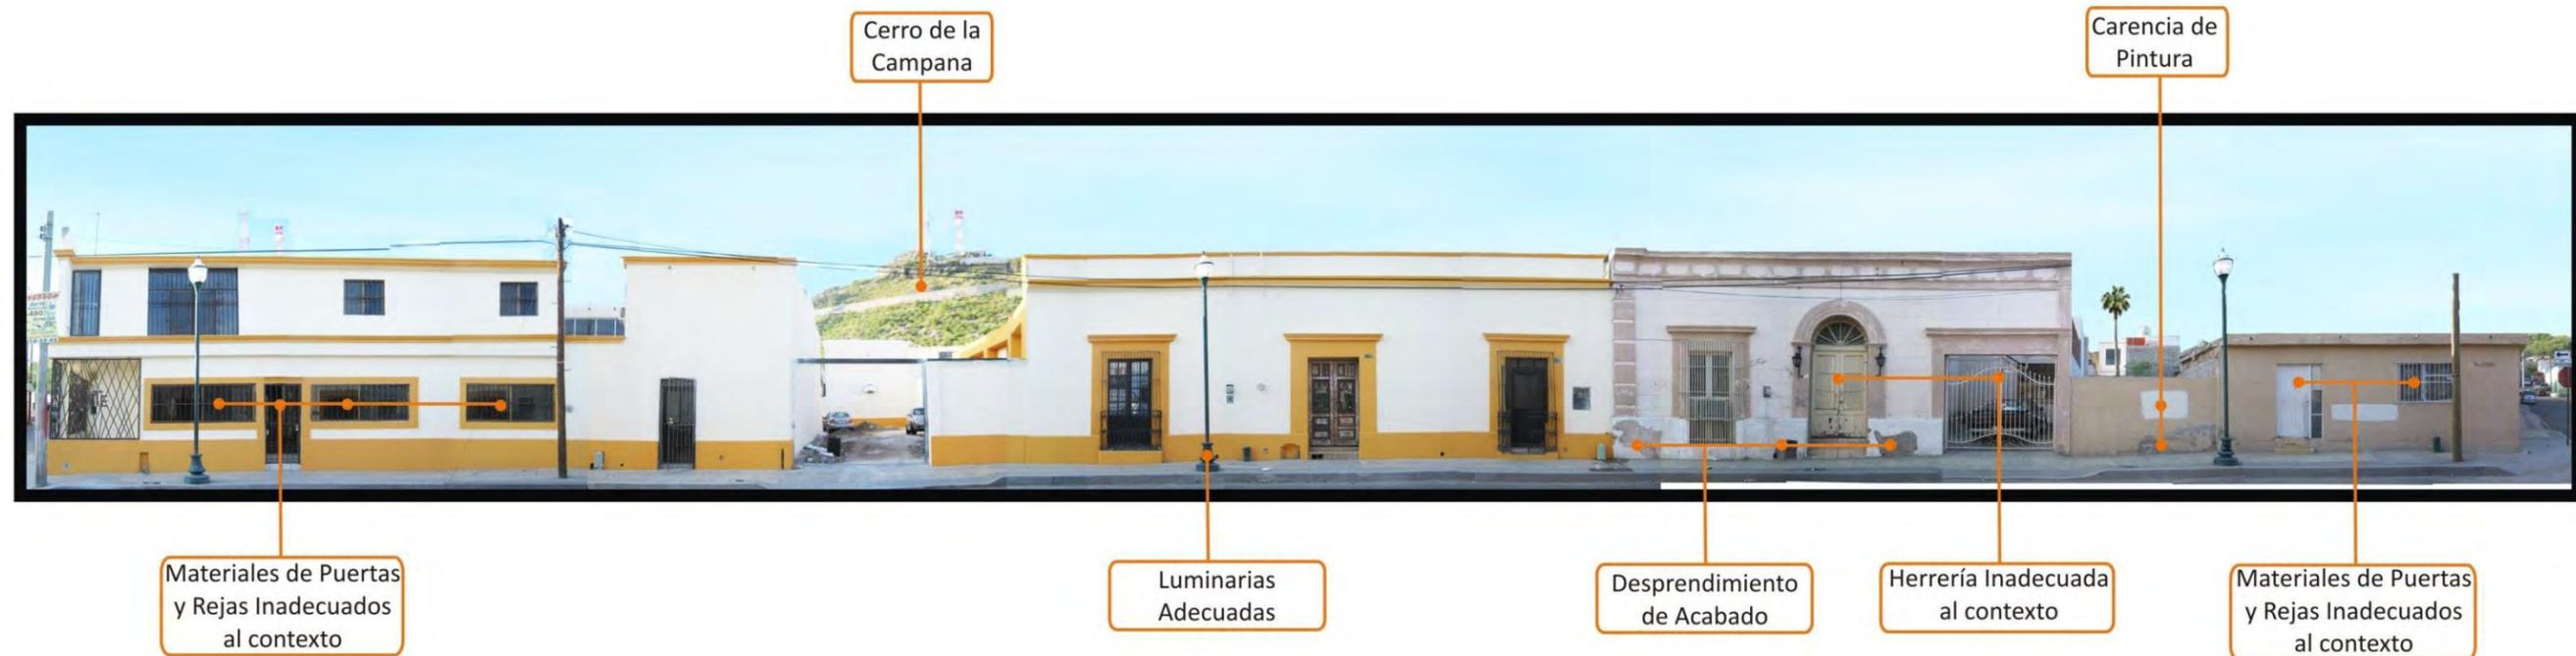
Larguillo #8: Estado actual de la Manzana número 01-178. Paramento Sur.

Paramento Sur. Sin escala.

El formato de larguillo cuenta en su parte superior derecha un croquis de la calle No Reelección donde se aprecia la ubicación de la manzana presentada. Se encuentran numerados dentro del título, el cual presenta el número de la manzana y su paramento. Dentro de recuadros color naranja podemos observar la descripción de conceptos de daños y deterioros presentes en la imagen urbana del sitio. (Ver Imagen 1.1)

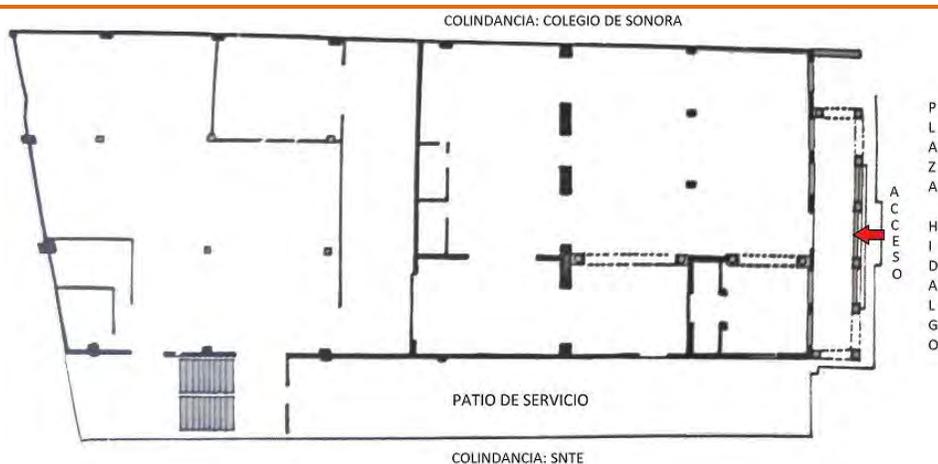
**Croquis 1.6.** Planta del Instituto Sonorense de Cultura. Fuente: Catálogo de Inmuebles Históricos del INAH (1992).

**Tipología Funcional:** La estructura base del edificio es de planta abierta, cuenta con dos amplios espacios divididos por un desnivel, con la viguería de madera a doble altura, dando una sensación aun mas amplia al interior. Su acceso principal se encuentra protegida por un pórtico con 3 grandes arcadas sobre la vialidad Álvaro Obregón. Cuenta con un patio de servicio en el lado Oeste del inmueble. (Ver Croquis 1.6)

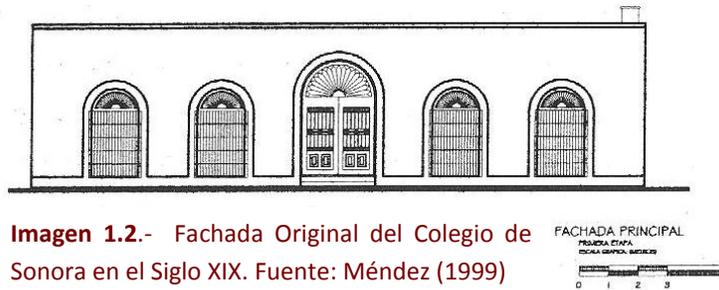
Imagen 1.2.- Fachada Original del Colegio de Sonora en el Siglo XIX. Fuente: Méndez (1999)

En su fachada se puede observar una simetría equilibrada: primero los cinco tramos de fachada advirtiendo la organización interior, con la rotunda jerarquía del acceso principal reforzada por el arco más alto. Presenta en la fachada aplanado de cal y arena propia del contexto, sus muros son de ladrillo y cuenta con viguería de madera con enladrillado y terrado. . (Ver Imagen 1.2)

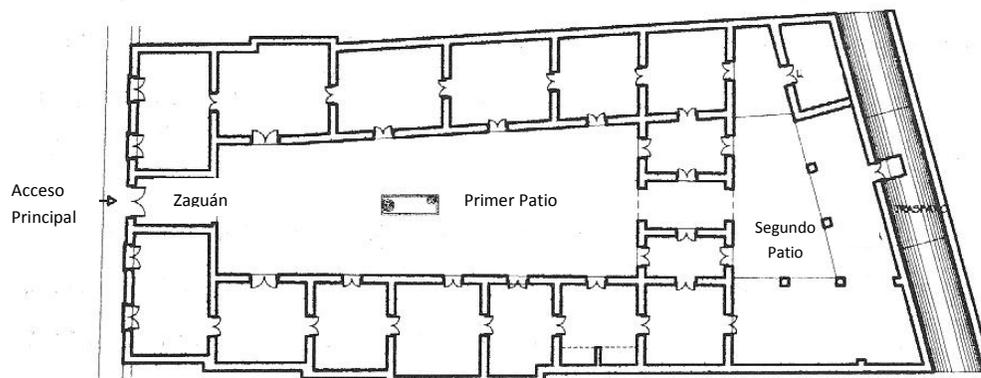
Croquis 1.7 - Planta original del actual Colegio de Sonora en el Siglo XIX. Fuente: Méndez (1999)

El esquema es colonial. Acceso por un zaguán a dos patios consecutivos y un callejón de traspatio. Construcción cerrada hacia el exterior y abierta hacia los patios. Habitaciones interiores continuas a través de puertas centradas en los muros, sus patios se encuentran organizados a partir de piletas de agua de consumo doméstico. (Ver Croquis 1.7)

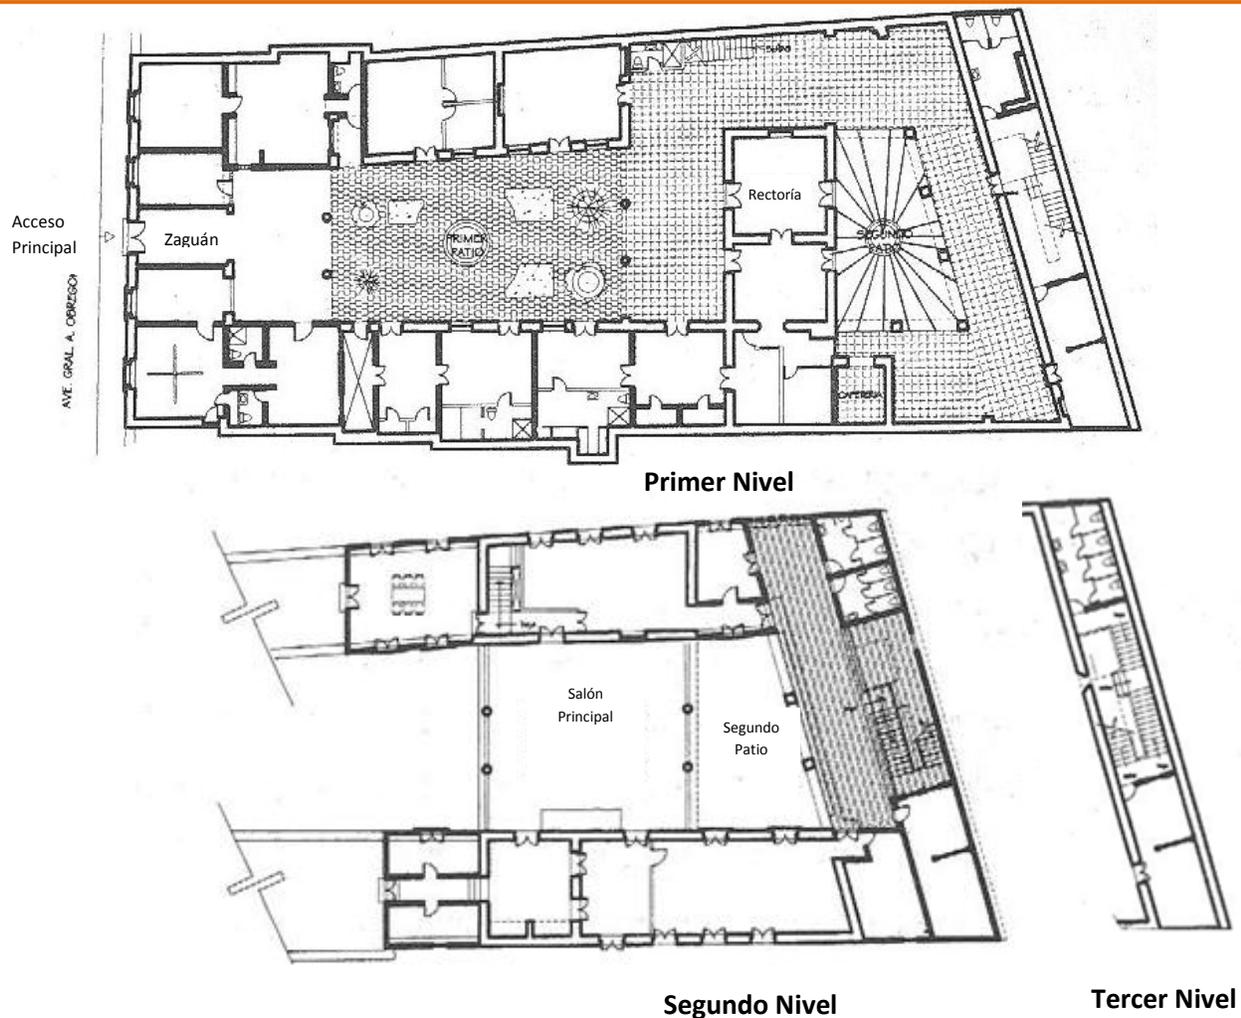
**Croquis 1.8** - Distribución del actual Colegio de Sonora con las intervenciones del Dr. Eloy Méndez Sáinz. Fuente: Méndez (1999)

Se pretendió rescatar el gran salón, quitando la cancelería agregada; El rediseño del segundo patio en dos niveles, mediante una terraza, balcones, un muro solar (necesario por colindancia) y el enlace con el tercer patio (traspatio) incorporado a través del flujo natural de luz. Para revalorar a los patios como elementos organizadores, fueron reinstaladas fuentes centrales, inspiradas en la referencia de alguna fuente residencial de la región. Todas las intervenciones de cegamiento de las arcadas y que intervengan con la estructura original serán eliminadas, para que resurgiera el inmueble original. Se restituyó el acceso principal. (Ver Croquis 1.)

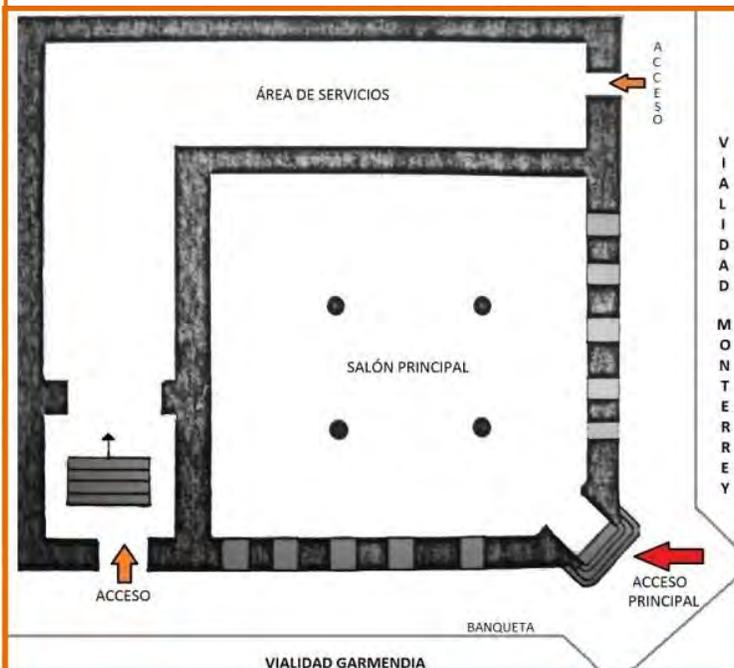
La construcción del edificio es a base de ladrillo y adobe en muros con un grosor de 1 .00 metro, su cubierta original corresponde a vigería de madera con una forma plana. En su fachada principal se aprecia un aplanado de cal.

La planta del edificio es forma de “L” pero en vez de estar abrazando a un gran patio interior (típico de la época de construcción) este sirve como área de servicio a un gran salón principal, que soporta su cubierta con 4 columnas. Cuenta con 3 accesos, uno principal en la esquina del inmueble con las vialidades Monterrey y Garmendia, y dos accesos secundarios, uno por cada vialidad. Se cuenta con doble altura en todo el edificio. (Ver Croquis 1.10)

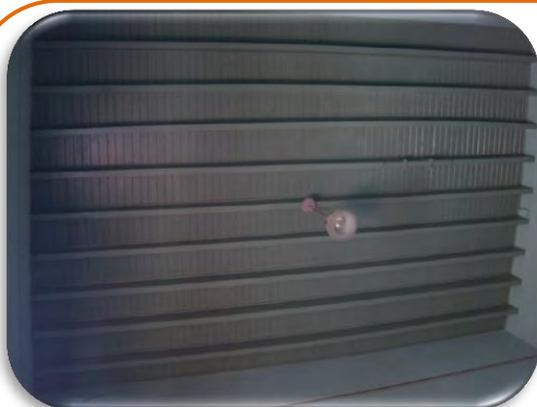
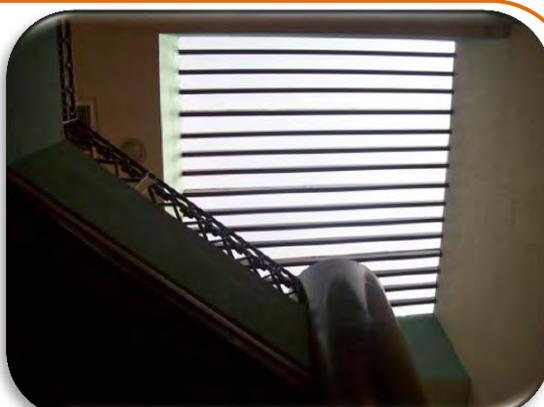
**Fotografía 1.19** - Se aprecia la vigería original restablecida de la actual Sociedad de Artesanos Hidalgo. Fuente: ©Aguilar/Cuevas (2012)

**Intervención:** Dentro de la intervención realizada en el año 2010 la prioridad del proyecto constaba de consolidar la estructura del inmueble para resguardar la seguridad de la construcción, donde la mayor problemática era el mal estado de conservación con el que contaba la cubierta, teniendo esta que ser retirada cuidadosamente para ser remplazada por un nuevo sistema constructivo a base de estructuras de acero y lámina galvanizada como cubierta, a la cual se le implemento un sistema de aislamiento tanto térmico como acústico a base de fibra minera emplazada como “colchón” entre la lamina y sus soportes, para conservar el ambiente patrimonial del edificio, en su interior fue restituida en su mayoría, después de ser correctamente tratada, la vigería original del inmueble en el gran salón que alberga la galería se implemento el uso de plafones especiales cuidando no crear falsos históricos. (Ver Fotografía 1.19 y 1.20)

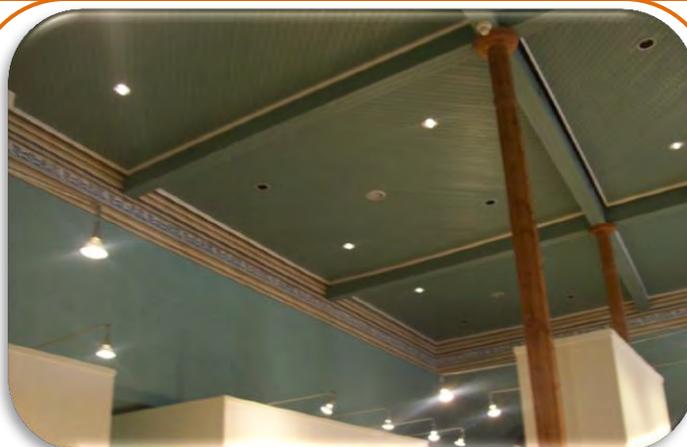
**Fotografía 1.20** -Se aprecia la cubierta de la Galería de Exposición. Fuente: ©Aguilar/Cuevas (2012)

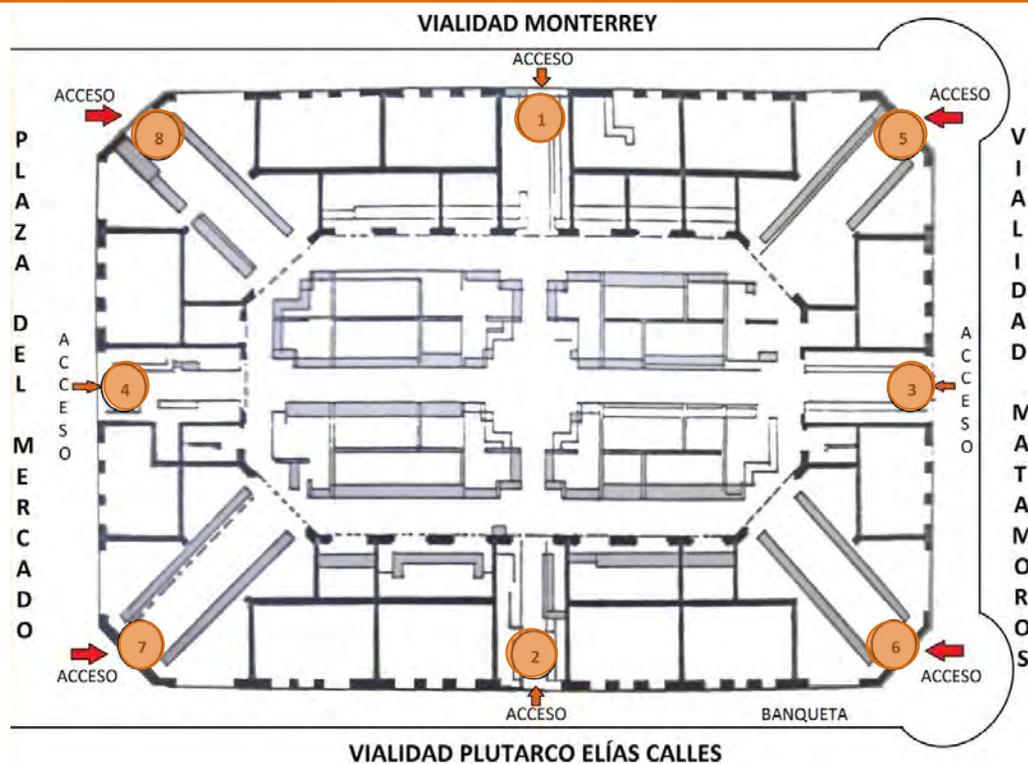
**Croquis 1.12** - Planta del Mercado Municipal Francisco I. Madero. Fuente: Catálogo de Inmuebles Históricos del INAH.

- ①.- Acceso en el centro del Paramento Norte de frente a la vialidad Monterrey.
- ②.- Acceso en el centro del Paramento Sur de frente a la vialidad Plutarco Elías Calles.
- ③.- Acceso en el centro del Paramento Este de frente a la vialidad Mariano Matamoros.
- ④.- Acceso en el centro del Paramento Oeste de frente a la plaza del Mercado Municipal.
- ⑤.- Acceso en la esquina de las vialidades Monterrey Matamoros.
- ⑥.- Acceso en la esquina de las vialidades Plutarco Elías Calles y Matamoros.
- ⑦.- Acceso en la esquina de la vialidad Plutarco Elías Calles y la Plaza del Mercado Municipal.
- ⑧.- Acceso en la esquina de la vialidad Monterrey y la Plaza del Mercado Municipal.

Estos accesos rigen la forma del edificio dirigiéndose todos a un cuadro central dentro del Mercado, marcando la circulación de los usuarios alrededor de los estantes y locales comerciales que se encuentran en el interior de la construcción. Cuenta con 12 locales comerciales con acceso único al exterior de la plaza y con 13 locales con acceso en el interior, a parte de los 21 estantes comerciales ubicados en el centro del Mercado Municipal y 16 locales comerciales más, 4 por cada esquina de acceso al edificio, sumando un total de 41 locales comerciales.(Ver Croquis 1.12)

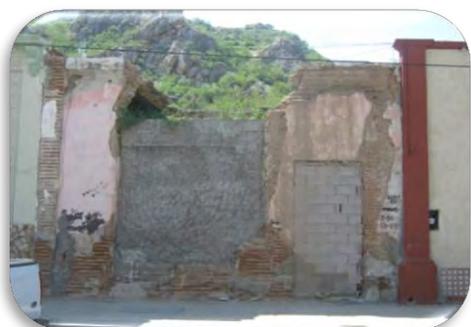
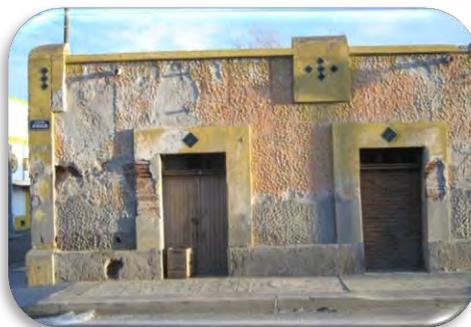
**Fotografían 1.25.-** Edificaciones sobre la No Reelección. Fuente: ©Aguilar/ Cuevas (2012)

Como situación de riesgo en infraestructura, tenemos que tener presente que el posible derrumbe de los inmuebles abandonados en la zona, es variado, ya que aparte de causar un daño irreparable al inmueble, corre riegos los peatones y vecinos del área dañada. (Ver Fotografía 1.25)

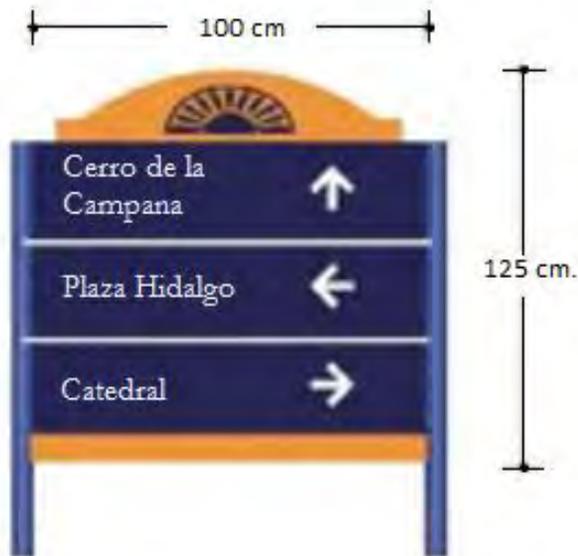
**Direccional Auto estable:**

**Fijación:** A postes redondos cimentados a piso.

Especificaciones con ejemplos de la señalética faltante:

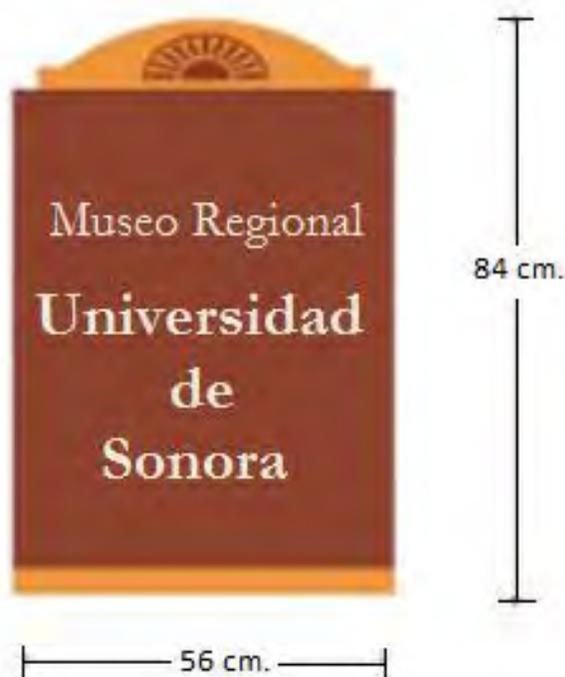
**Turística Adosada:**

**Rotulación:** Vinilo Scotchcal 3M ó equivalente. Sólo por uno de sus lados.

**Fijación:** Adosada sobre la fachada de los edificios históricos.

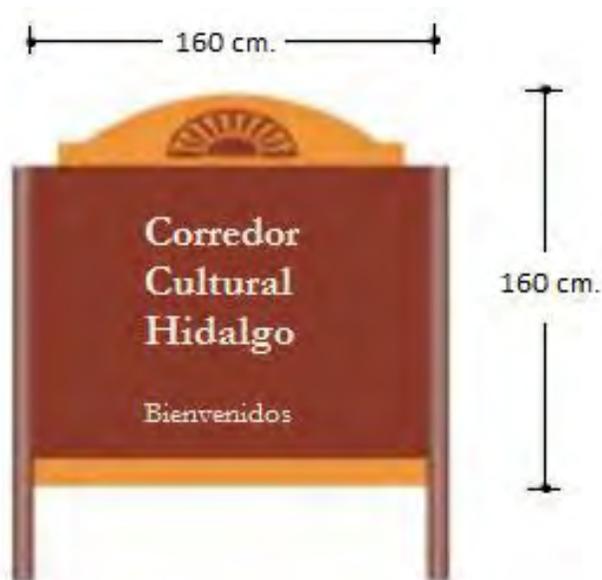
**Portal Principal:**

**Rotulación:** Vinilo Scotchcal 3M ó equivalente. Por ambos lados.

**Fijación:** A postes redondos cimentados a piso.

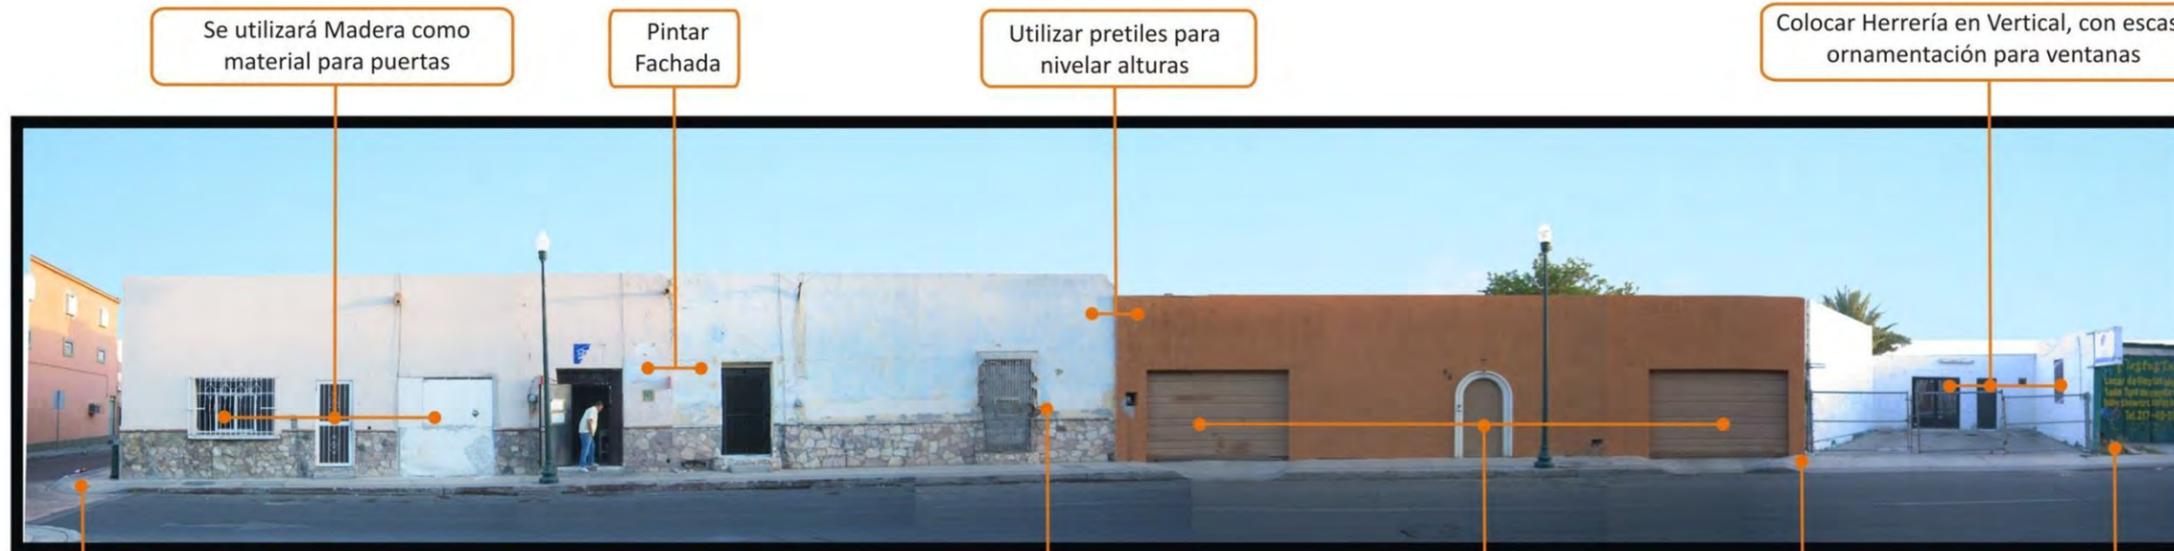
Larguillo #9: Acciones de mejoramiento de la Manzana número 01-138. Paramento Norte.

Se utilizará Madera como material para puertas

Pintar Fachada

Reubicación de aparato eléctrico presente en fachada

Paramento Norte. (A) Sin escala.

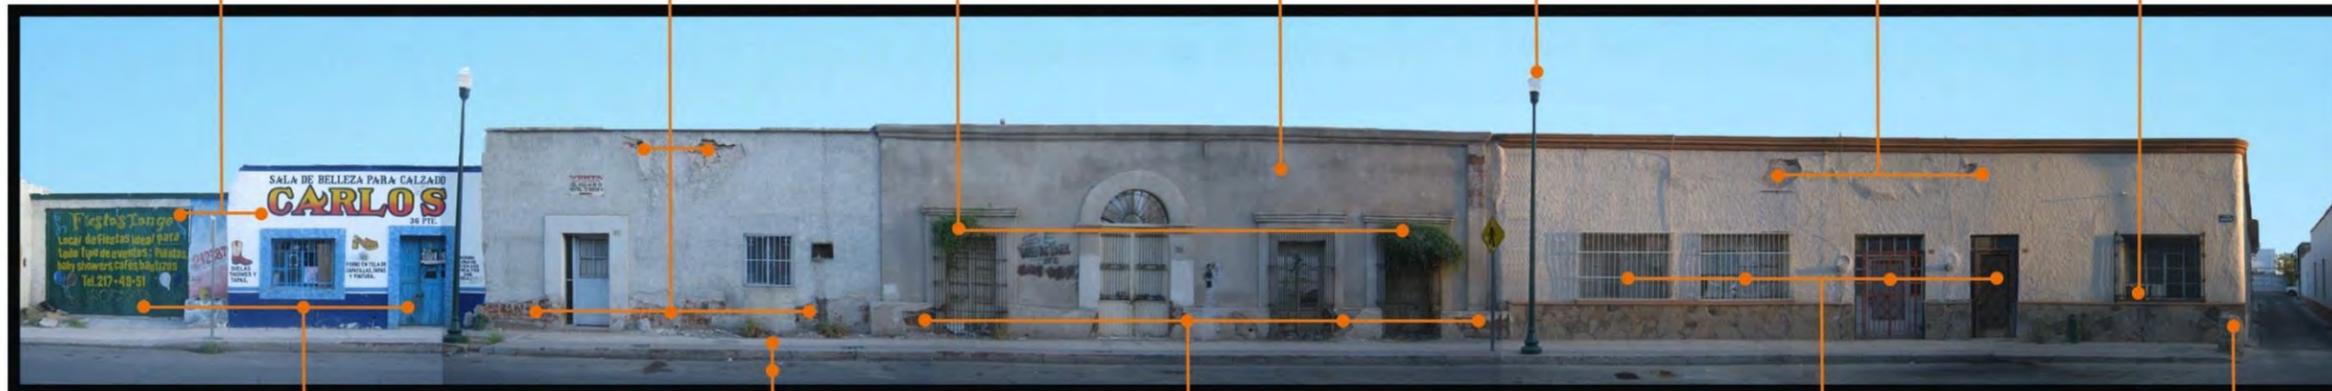
Implemento de colores de acuerdo a la gama sugerida

Conservar Banquetas y Pavimento en buen estado

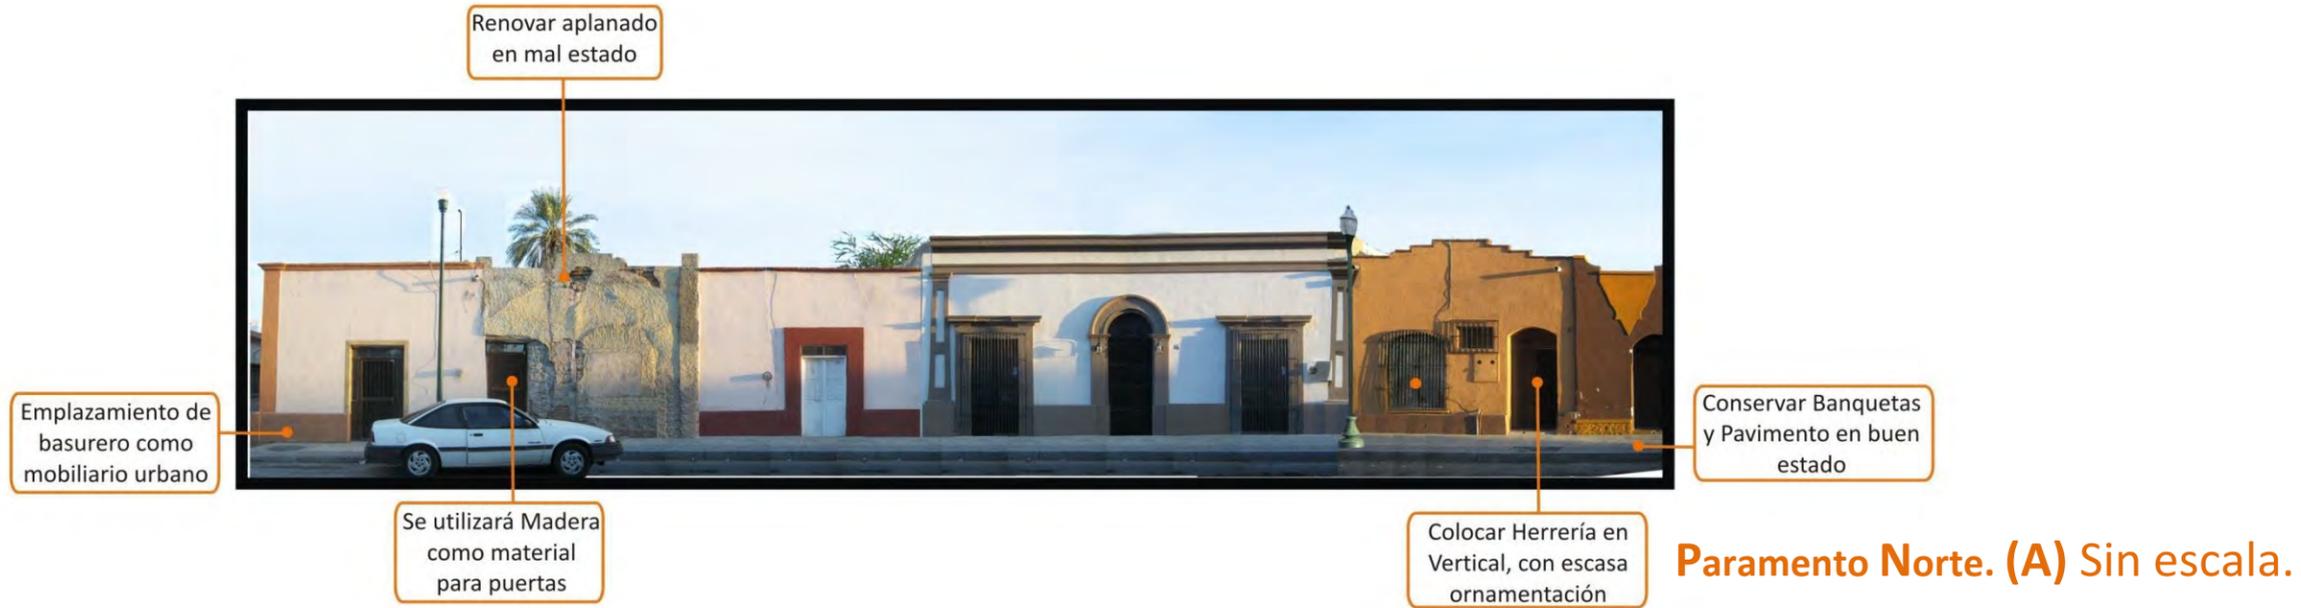
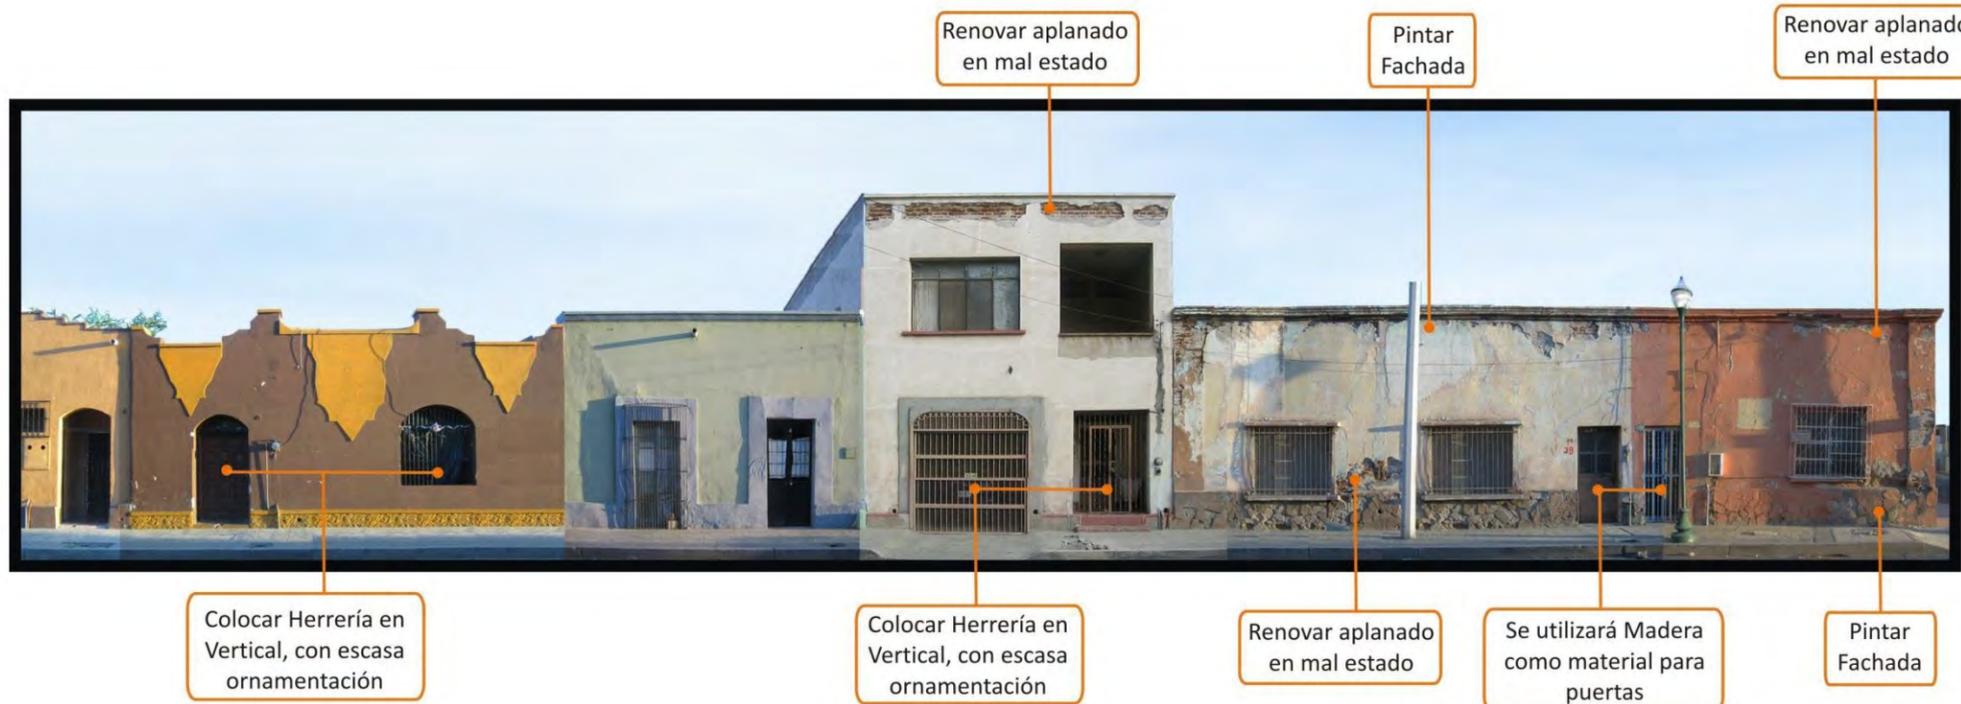
Larguillo #10: Acciones de mejoramiento de la Manzana número 01-140. Paramento Norte.

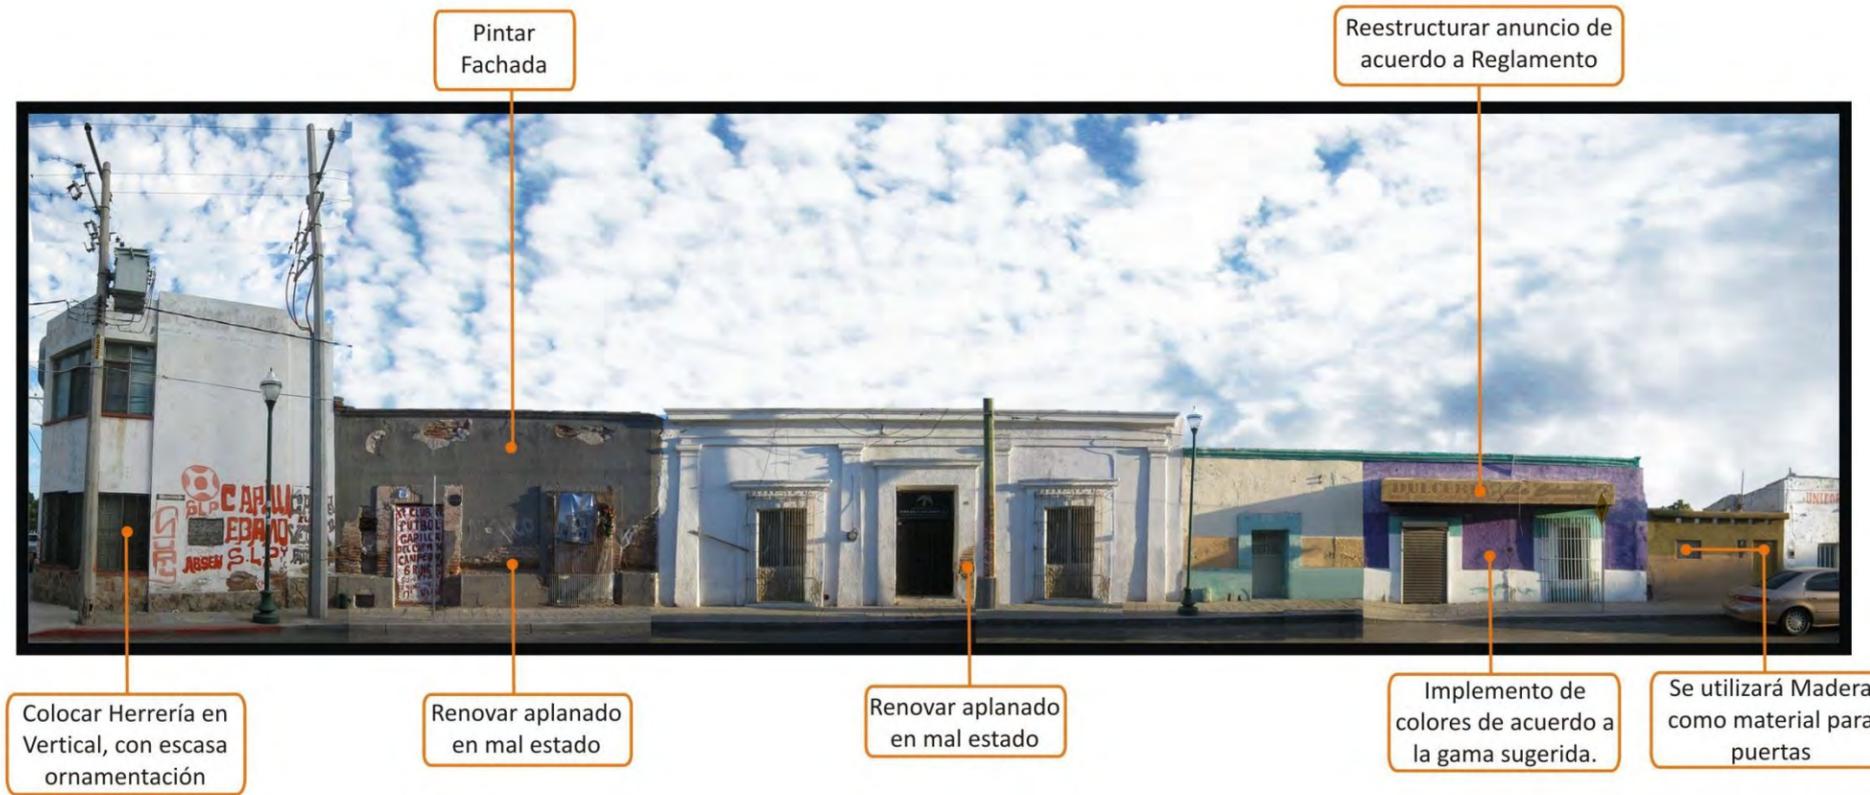
Larguillo #12: Acciones de mejoramiento de la Manzana numero 01-180. Paramento Norte.

Pintar Fachada

Reestructurar anuncio de acuerdo a Reglamento

Se utilizará Madera como material para puertas

Paramento Norte. (A) Sin escala.

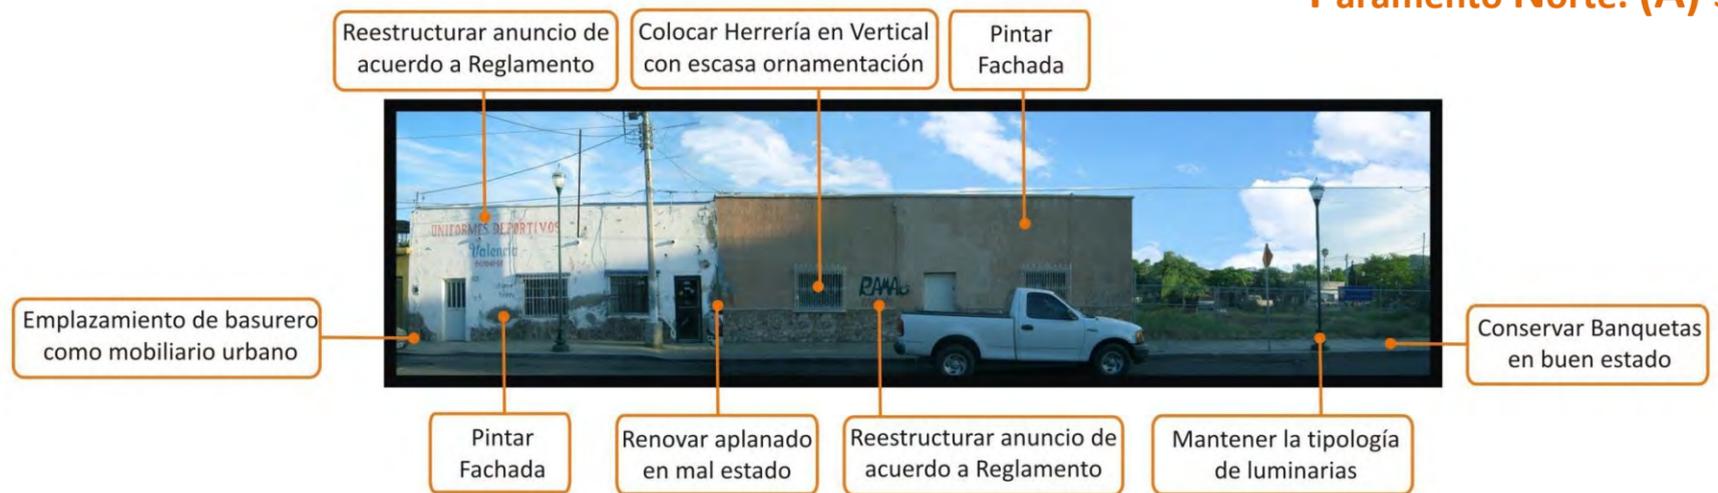
Reestructurar anuncio de acuerdo a Reglamento

Colocar Herrería en Vertical con escasa ornamentación

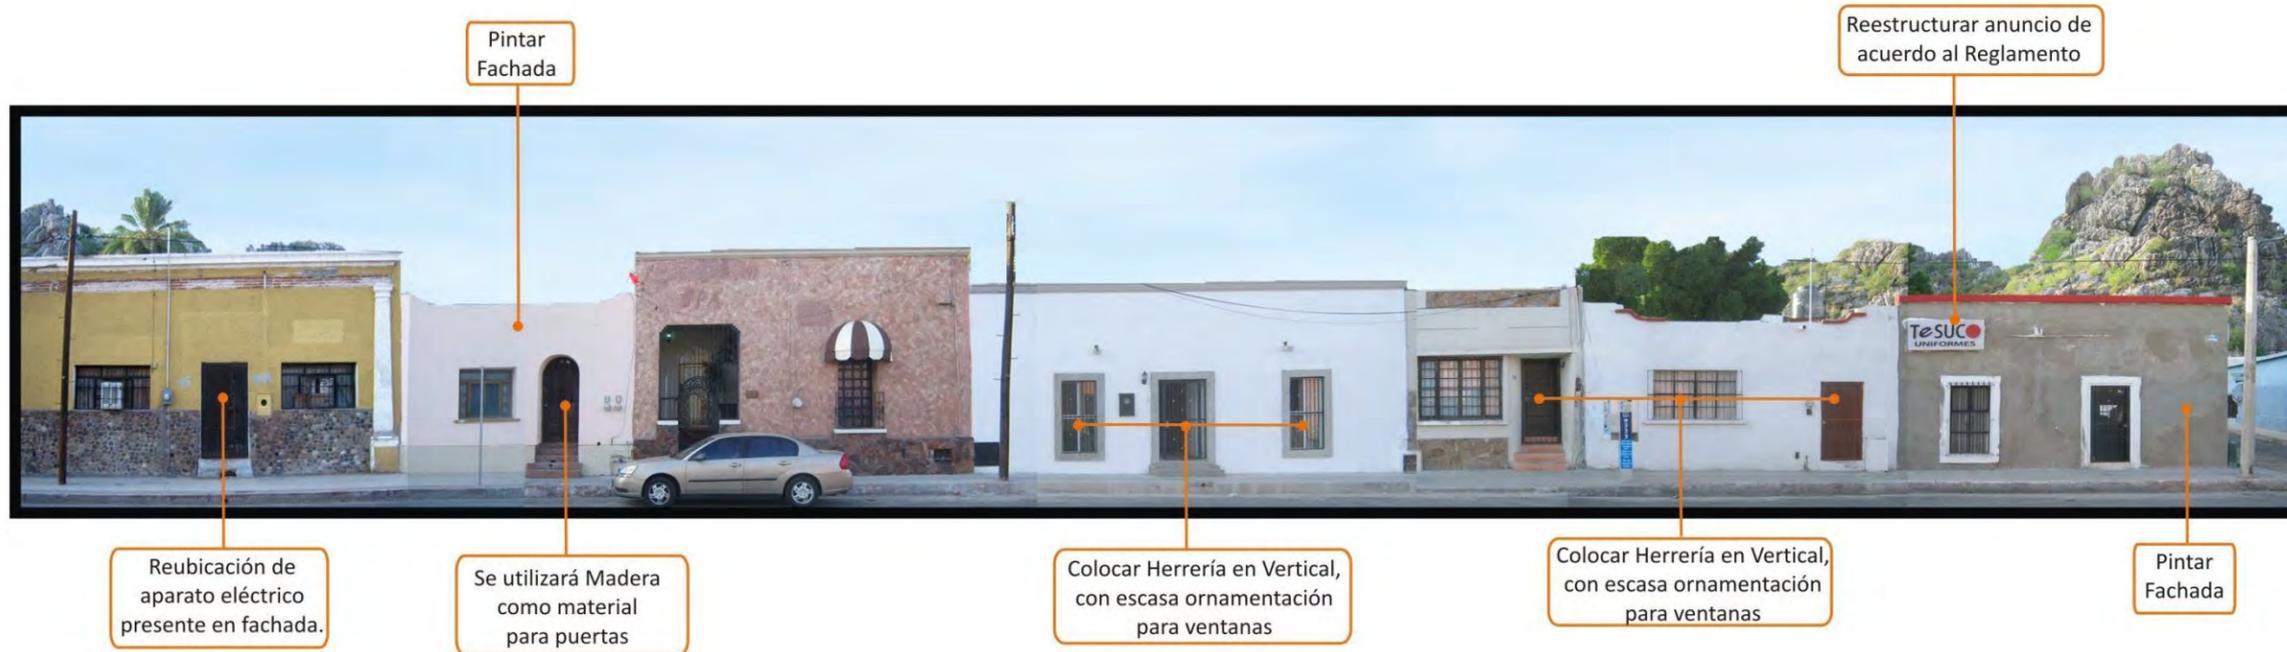
Paramento Sur. (A) Sin escala.

Larguillo # 13: Acciones de mejoramiento de la Manzana numero 12-158. Paramento Sur.

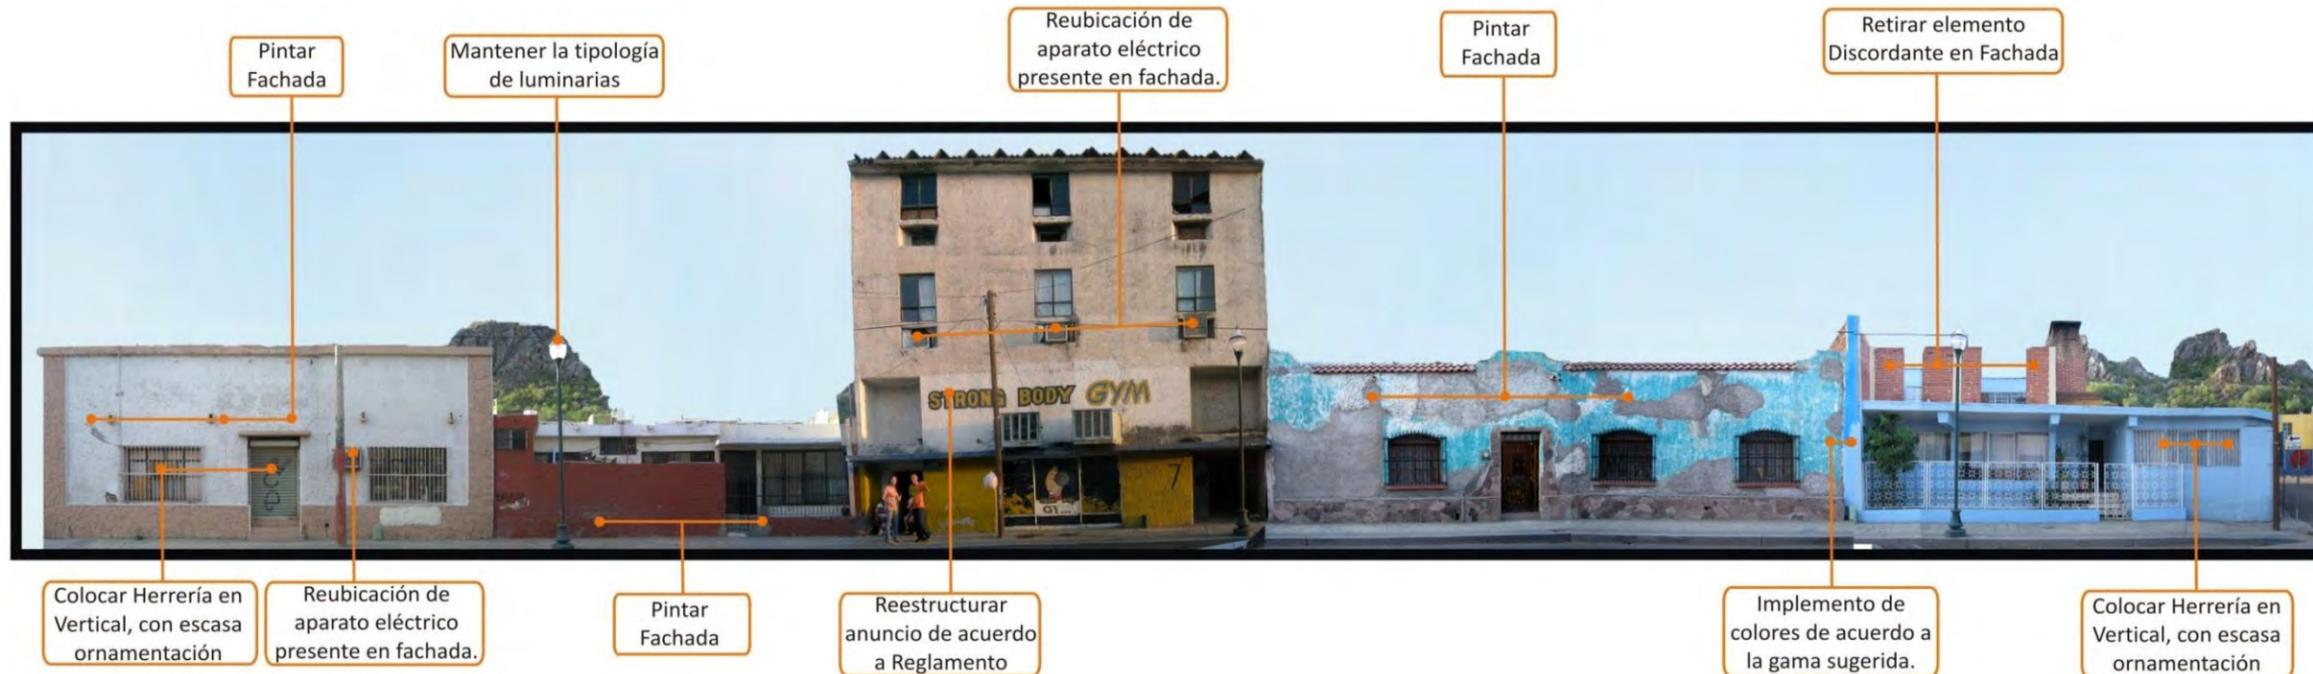
Manzana #01-139. Paramento Sur. Sin escala.

Larguillo #14: Acciones de mejoramiento de las Manzanas número 01-139 y 01-177 respectivamente. Paramento Sur.

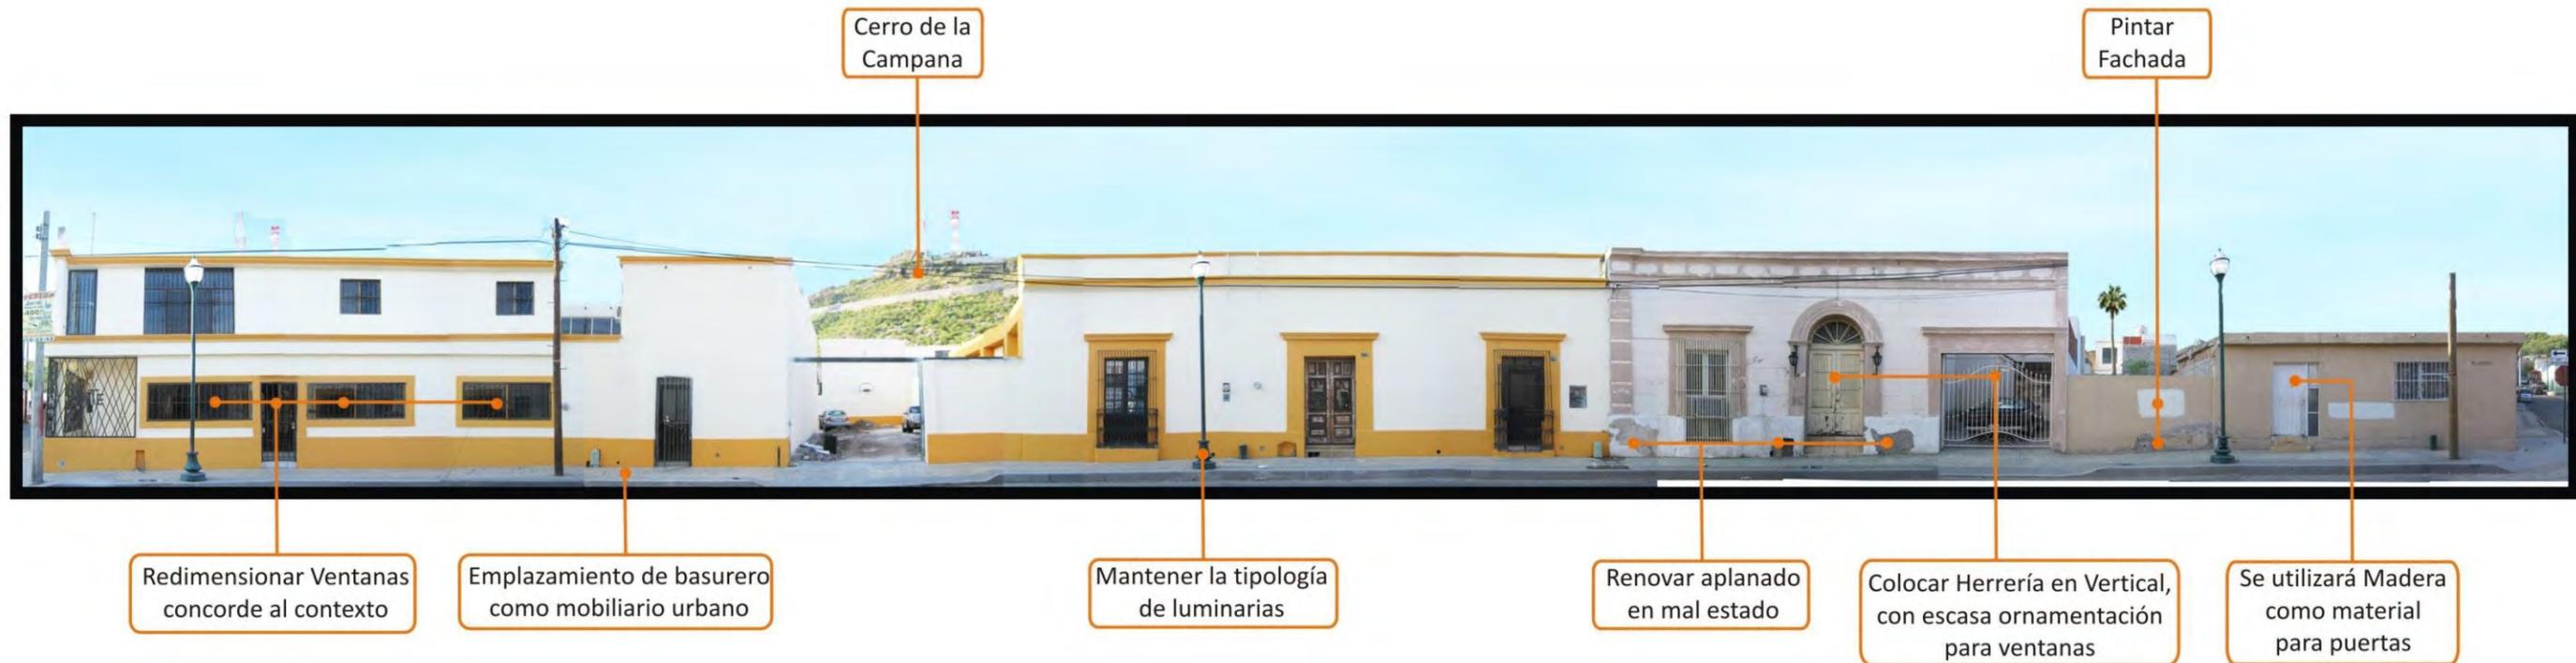
Paramento Sur. Sin escala.

Larguillo #15: Acciones de mejoramiento de la Manzana numero 01-178. Paramento Sur.

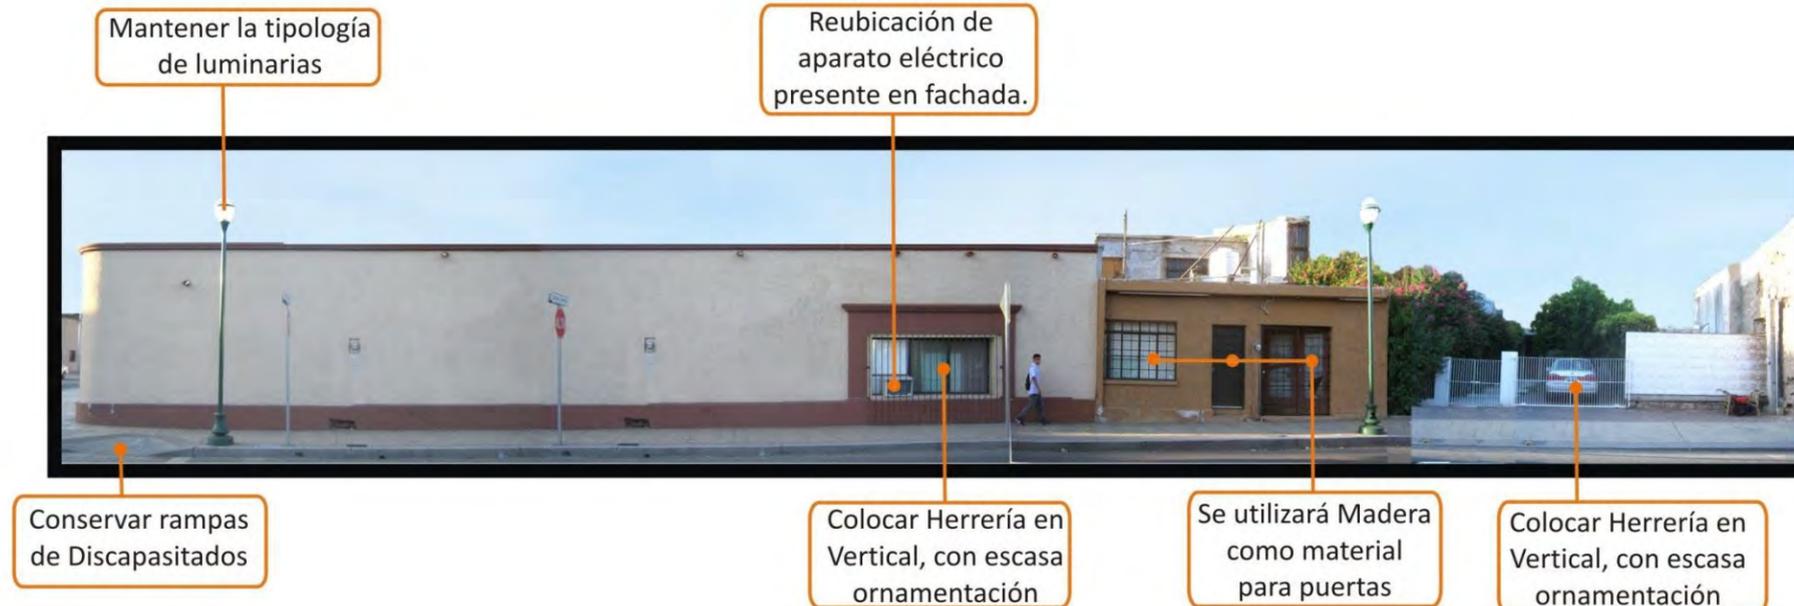
**Paramento Sur (A). Sin escala.**

**Larguillo #16: Acciones de mejoramiento de la Manzana numero 01-179. Paramento Sur.**

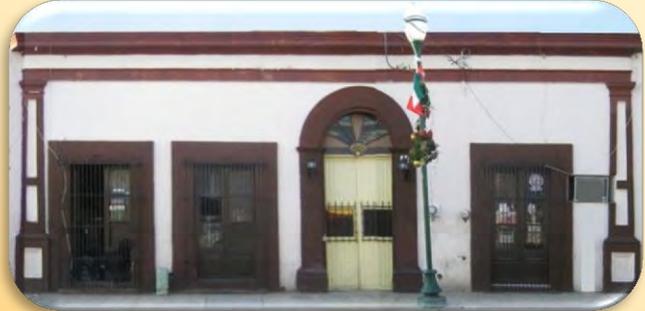
**Fotografía 4.1.** Fachada Principal del inmueble sobre la vialidad No Reelección #44. Fuente: ©Aguilar/ Cuevas

Se ha seleccionado el inmueble de giro casa-habitación, el cual es predominante en el sitio de estudio, para exponer la necesidad de intervenir en el rubro de conservación y restauración. Se expone una segunda propuesta donde se establece reutilizar el uso del inmueble a giro de oficinas, segundo uso predominante en la calle No Reelección. En la fotografía 4.1 se observa la Fachada Principal del inmueble.
