División de Humanidades y Bellas Artes  
Departamento de Arquitectura y Diseño  
Programa de Arquitectura

**“Propuesta para la conclusión del Corredor Cultural, en la  
calle No Reelección para la ciudad Hermosillo, Sonora”**

Tesis que para obtener el título de:

**ARQUITECTO**

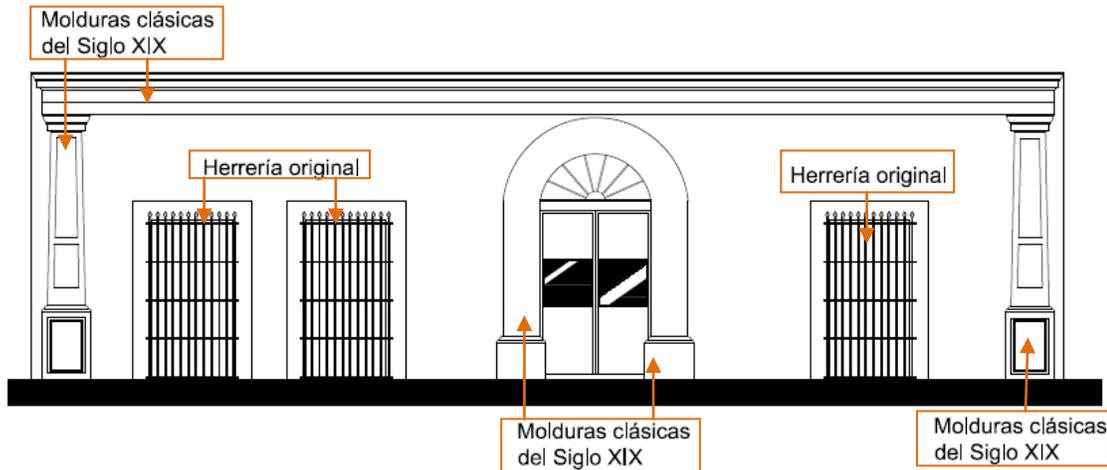
Imagen 4.1. Fachada principal sobre la vialidad No Reelección # 44. Fuente: ©Aguilar/ Cuevas

**Antecedentes Históricos:** Según el Catalogo de Inmuebles Históricos del Municipio de Hermosillo, INAH (1992) la edificación se empieza a construir en el año de 1885 a petición de su dueño el señor Gregorio Campillo, para formar su residencia familiar. De acuerdo a la fachada de este inmueble, presenta características de casa habitación, sus molduras son clásicas del siglo XIX y su herrería aun es la original, presentando esa imagen correspondiente al contexto de la época en la cual se construyo. (Ver Imagen 4.1)

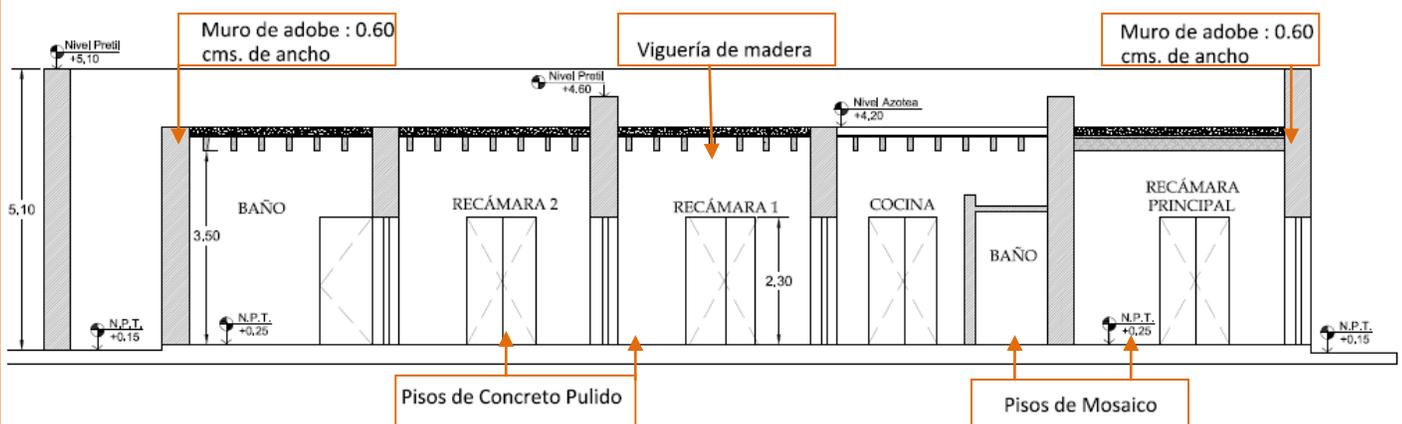
Imagen 4.2. Sección del Inmueble No Reelección # 44. Fuente: ©Aguilar/ Cuevas (2012)

- Muros de Adobe con un ancho de 60 centímetros( Ver Imagen 4.2)
- Techumbre de vigería de madera en el primer cuadro y loseta de concreto en el segundo cuadro. Altura aproximada: 3.5 metros. ( Ver Imagen 4.2)
- Pisos de concreto pulido y mosaicos. ( Ver Imagen 4.2)
- Fachada con aplanado cal- arena en beige y molduras café, cuenta con un acceso coronado con un arco de medio punto, y sus lados vanos con marcos cuadrados, cada uno con ventanales hacia la calle No Reelección. (Ver Imagen 4.1)

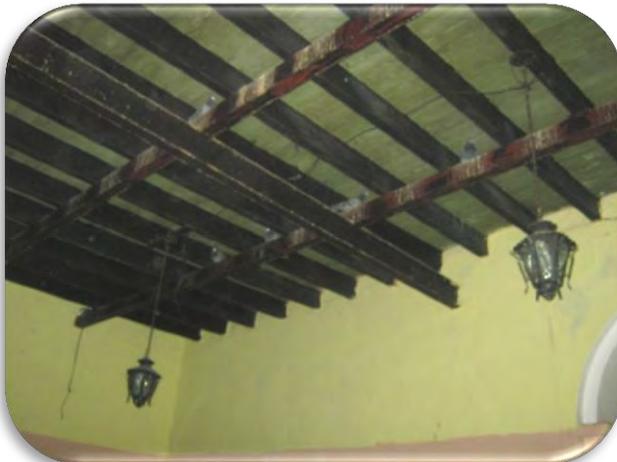
**Fotografía 4.2** Vista de la techumbre del pórtico. Fuente: ©Aguilar/ Cuevas (2012)

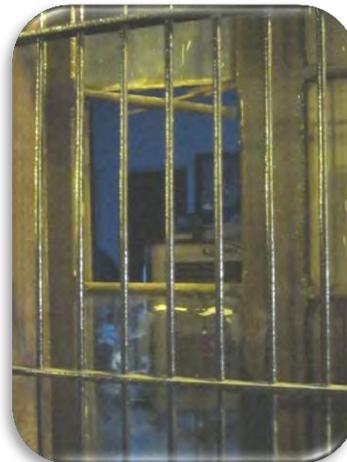
**Fotografía 4.3** Ventana en la Fachada Principal. Fuente: ©Aguilar/ Cuevas (2012)

- \* Goteras en losas que aun mantienen el entablero de madera, su propuesta es poner losa vaciada de concreto (Lo cual se hizo en las recámaras de la parte posterior).
- \* Problemas estructurales: Debido a la antigüedad de la construcción, siendo más de 100 años, la estructura se ha debilitado y se colocaron polines de acero para reforzar (Ver Fotografía 4.2)
- \* Alteración del marco en ventana en Fachada Principal debido a la necesidad de ventilación natural y artificial. (Ver Fotografía 4.3)

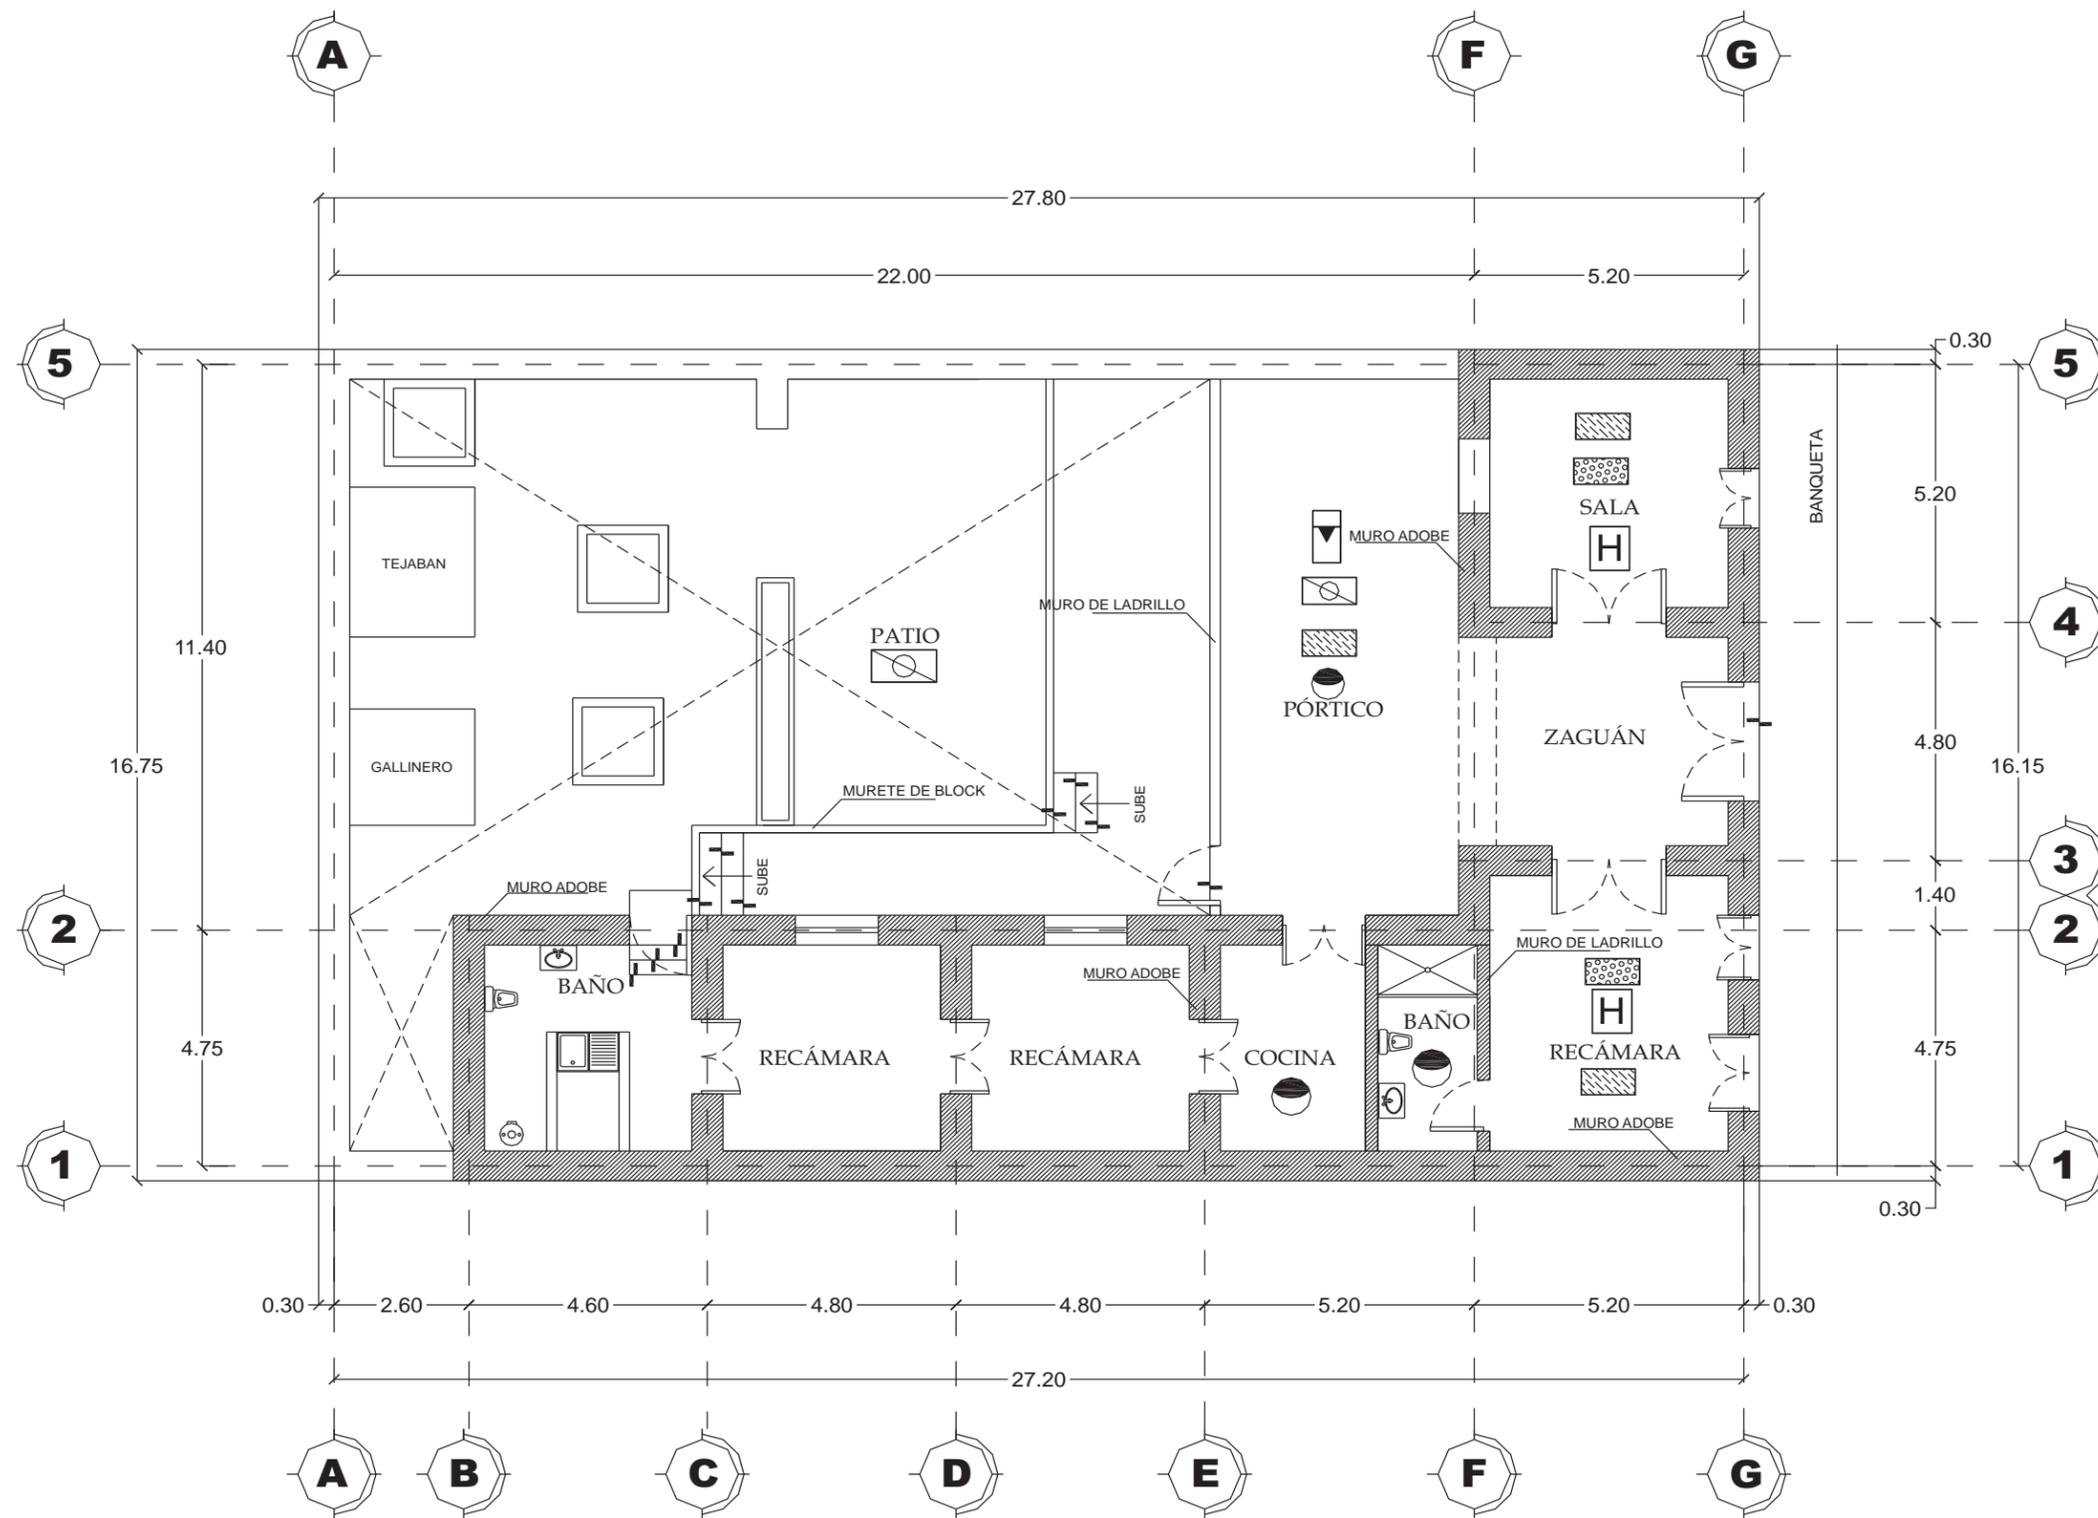
**PLANTA ARQUITECTÓNICA: DAÑOS Y DETERIOROS**  
 ESC. 1:150

Ver planos de Daños y Deterioros.

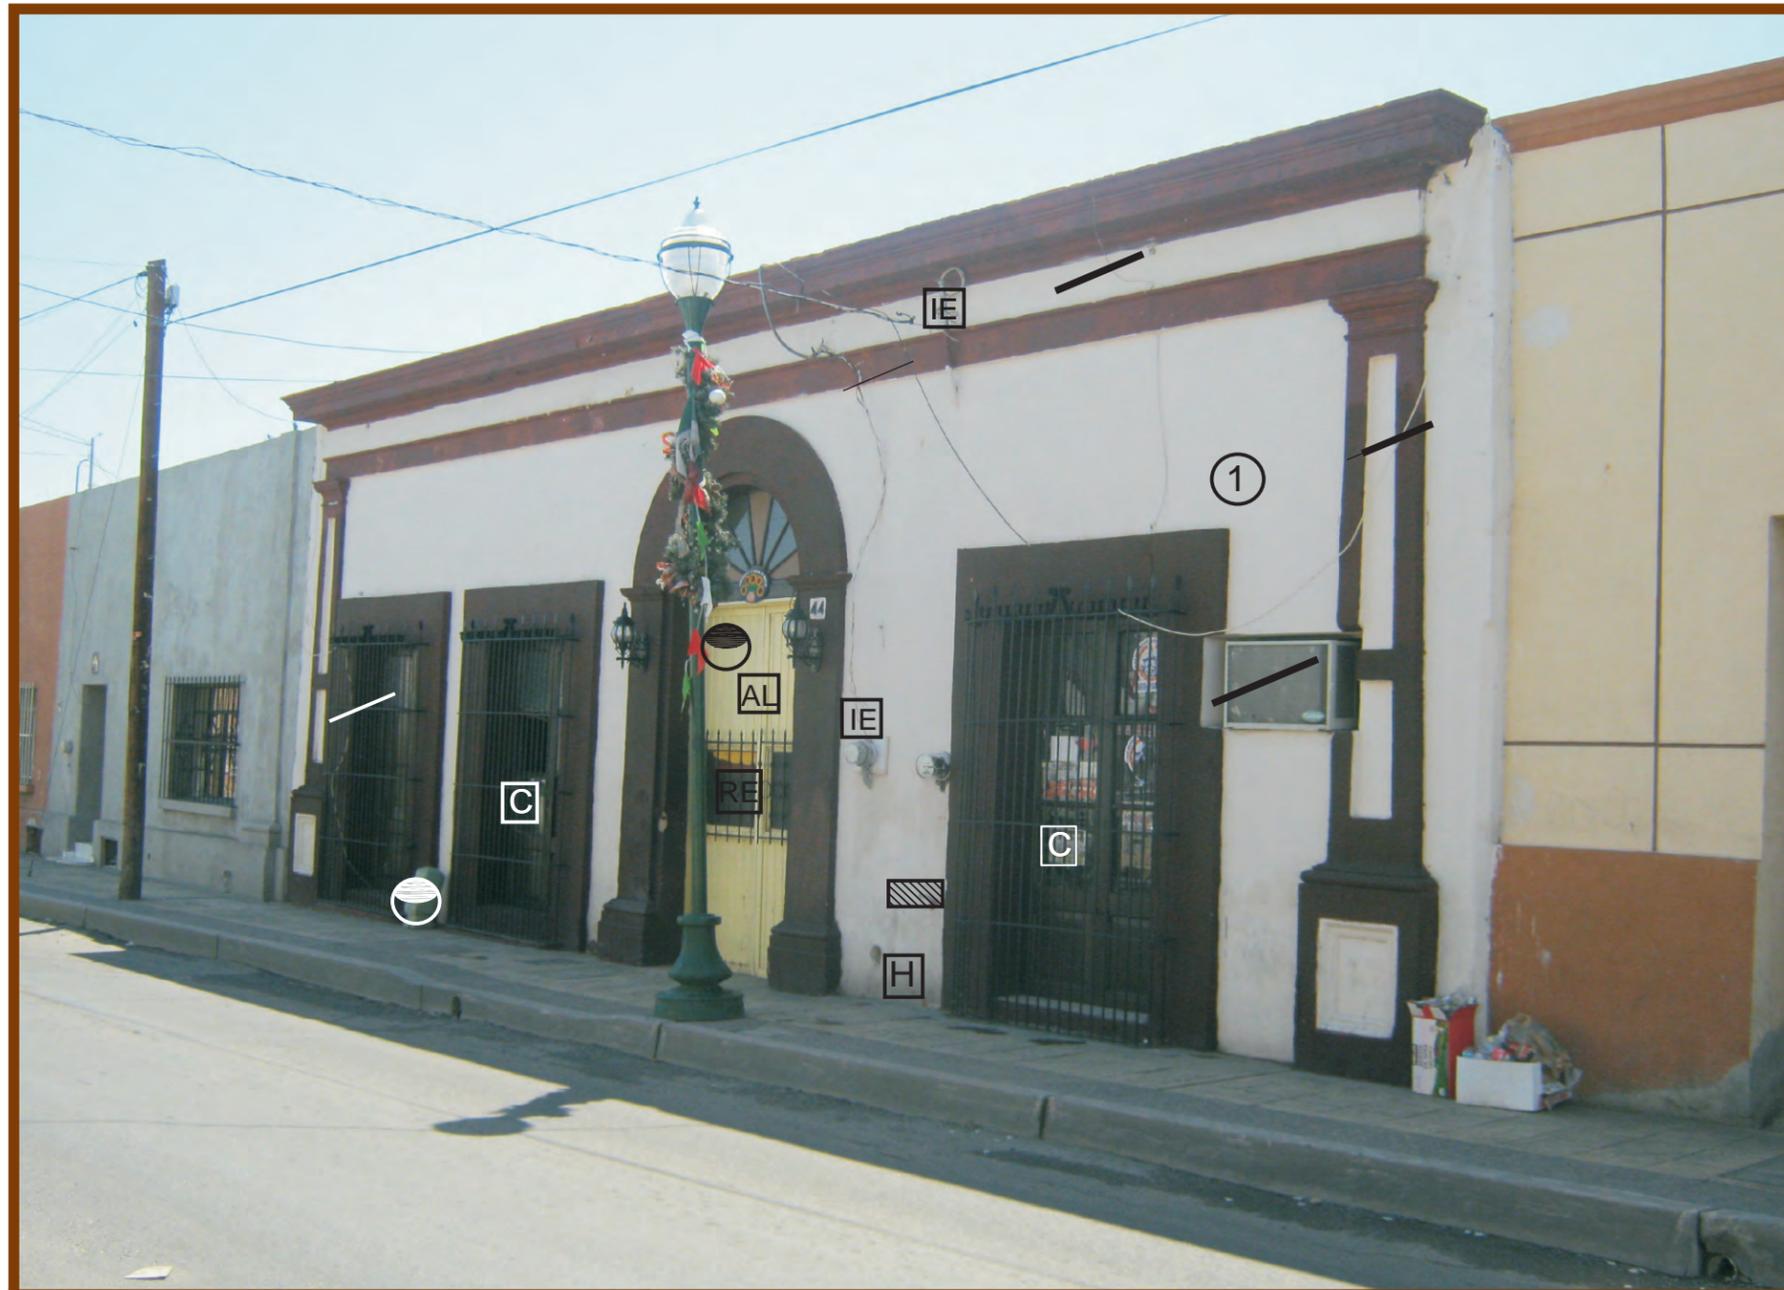
**FACHADA DEL INMUEBLE  
NO REELECCIÓN NÚMERO 44.**

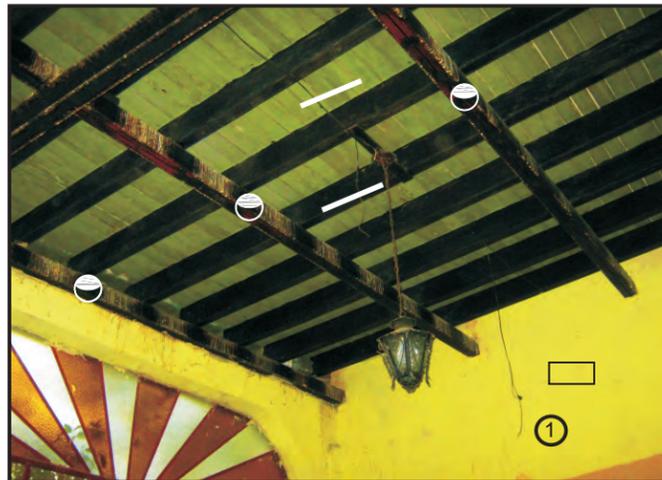
**FOTOGRAFÍA 1.- VIGUERÍA DE MADERA EN PÓRTICO.**

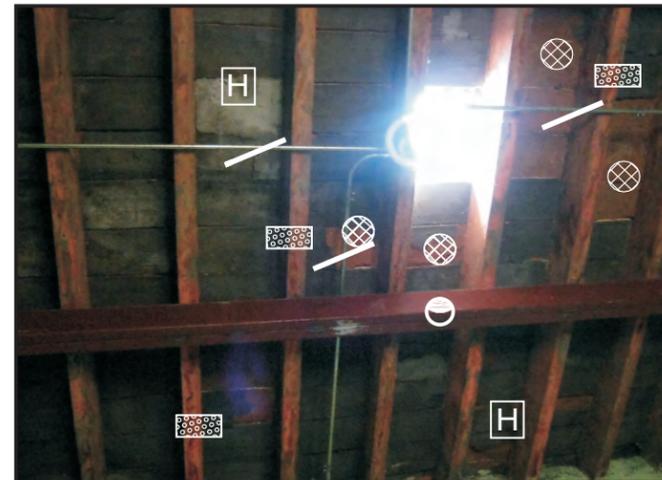
**FOTOGRAFÍA 2.- VIGUERÍA DE MADERA EN RECÁMARA PRINCIPAL.**

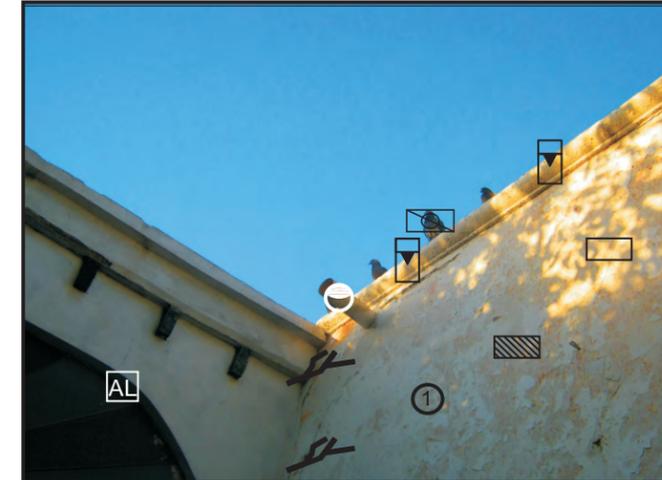
**FOTOGRAFÍA 3.- VISTA SUPERIOR DEL MURO EXTERIOR EN PATIO.**

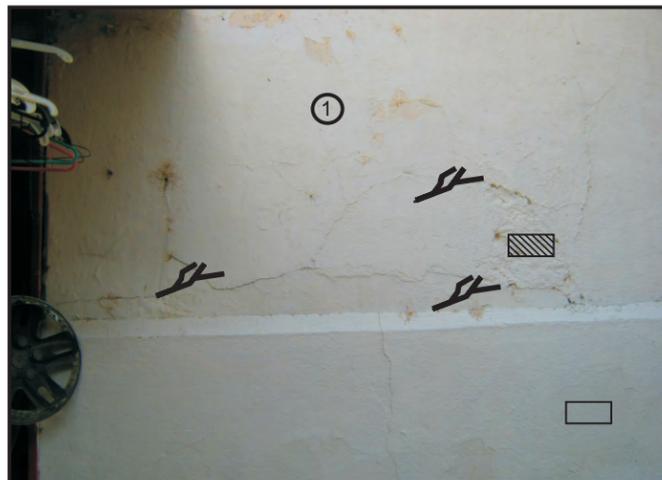
**FOTOGRAFÍA 4.- MURO AL ESTE DE LA RECÁMARA POSTERIOR.**

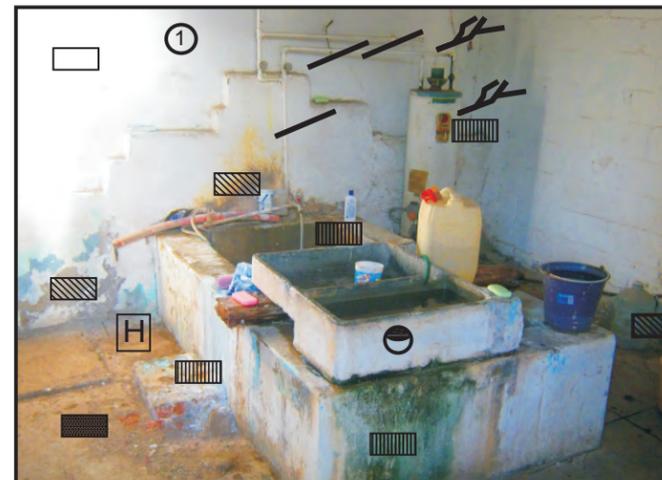
**FOTOGRAFÍA 5.- BAÑO Y LAVADERO, VISTA AL SUR.**

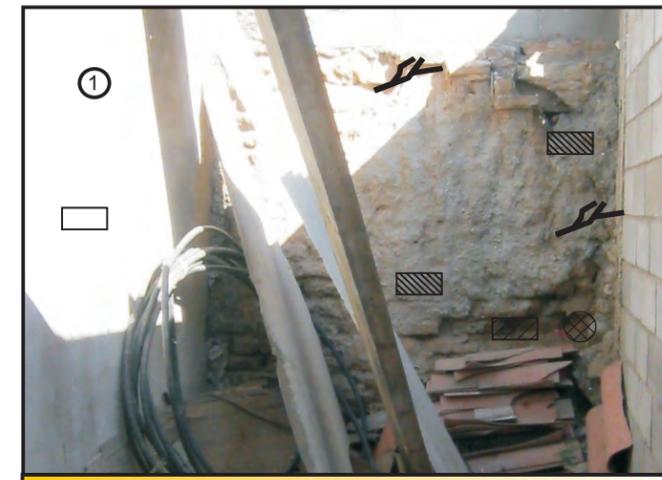
**FOTOGRAFÍA 6.- VISTA DEL CALLEJÓN AL FONDO DEL INMUEBLE.**

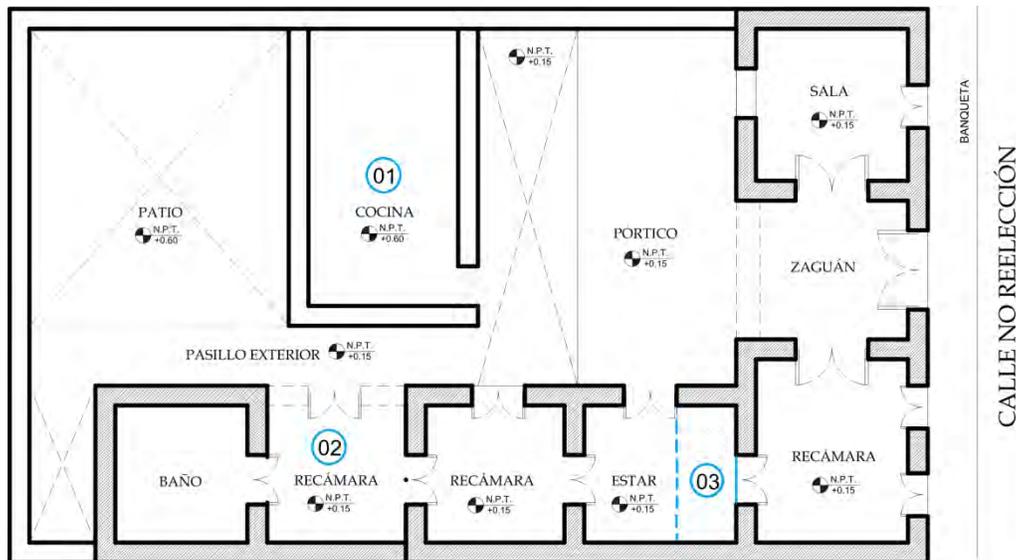
**Intervenciones Previas:** Gracias al registro del predio en el Catalogo de Inmuebles Históricos del Municipio de Hermosillo, INAH (1992) podemos conocer que: **1.-** La cocina se derrumbó hace aproximadamente entre 35 y 40 años, se emplazaba donde ahora es el patio, y fue reubicada en una recámara. **2.-** Se construyó una recámara más en la parte posterior. **3.-** Se proporcionó servicio sanitario completo a la recámara principal hace 13 años, dividiendo una recámara en dos espacios. (Ver Croquis 4.2)

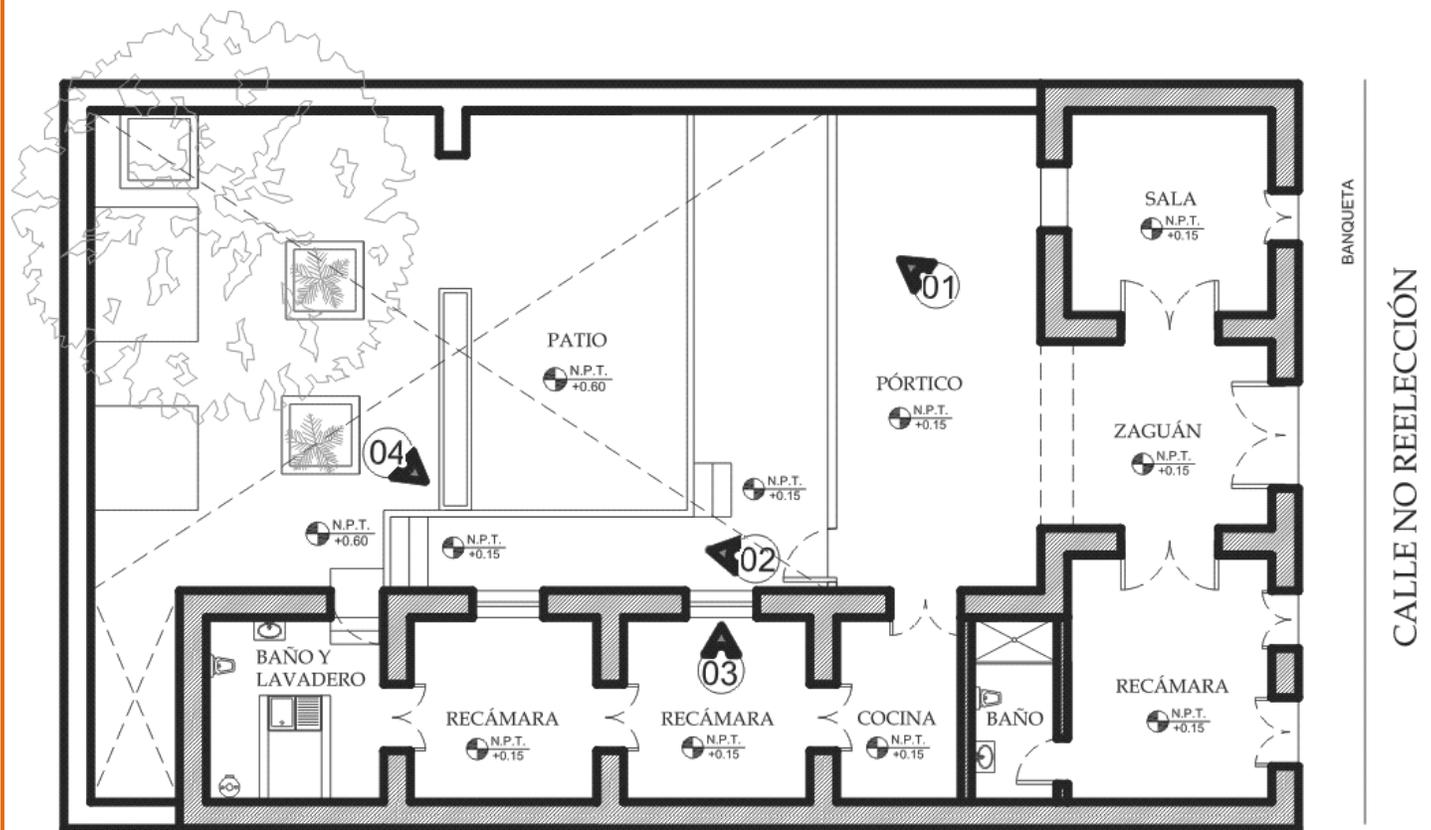
**Croquis 4.3** - Ubicación de las tomas fotográficas. Fuente: ©Aguilar/Cuevas 2012.

A continuación se muestra un levantamiento del estado actual del inmueble, con las modificaciones que se le realizaron al mismo. Además se presentarán diferentes vistas del interior del inmueble, todas las vistas pueden ser ubicadas en el Croquis 4.3.

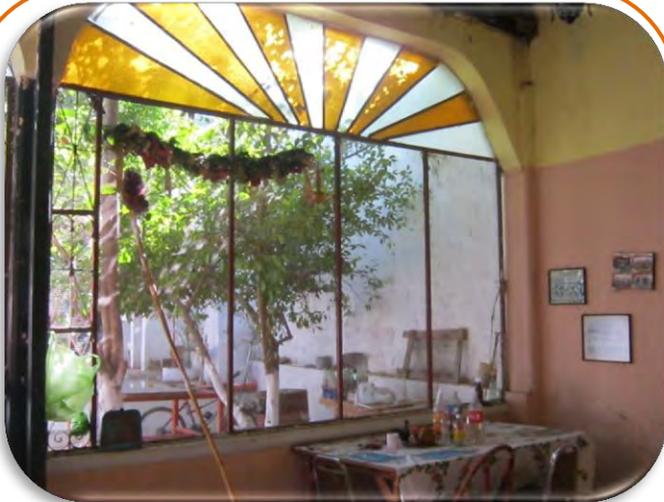
**Fotografía 1.** Vista del comedor junto al vitral que divide el pórtico y el patio. Fuente: ©Aguilar/ Cuevas (2012)

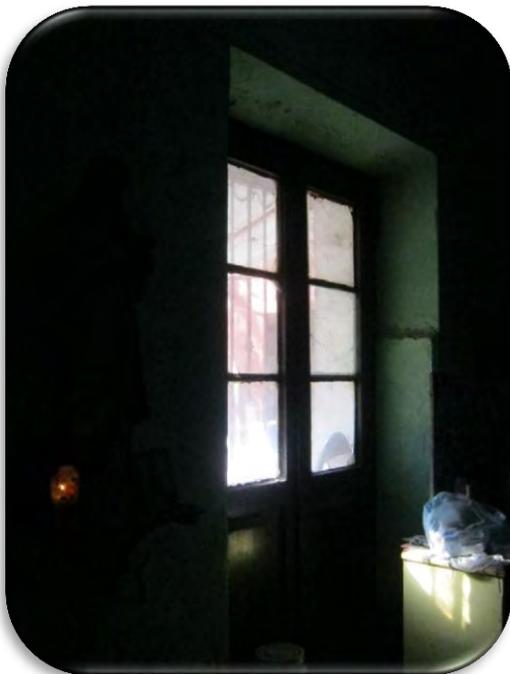
**Fotografía 3.** Vista de una puerta/ventana original. Fuente: ©Aguilar/ Cuevas (2012)

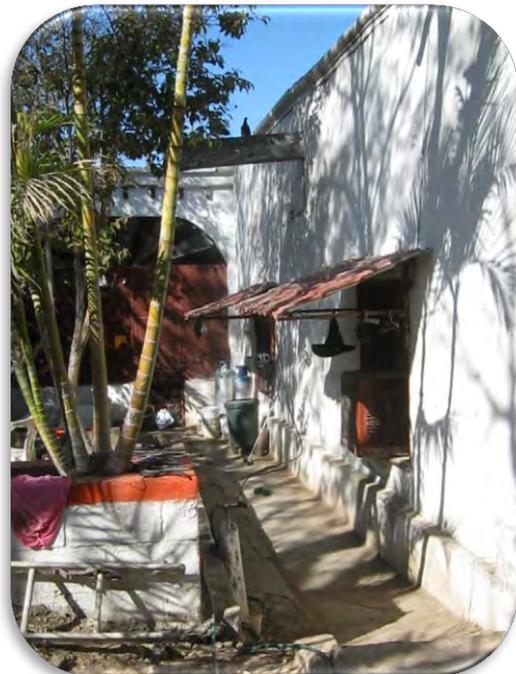
**Fotografía 4.** Vista del corredor exterior hacia el pórtico. Fuente: ©Aguilar/ Cuevas (2012)

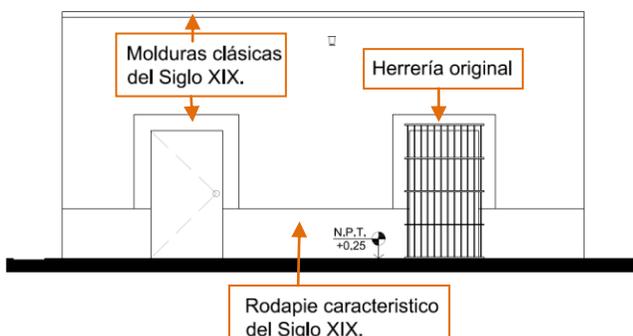
**Imagen 4.3** – Fachada de No Reelección # 44 Fuente: ©Aguilar/ Cuevas (2012)

**Antecedentes Históricos:** De acuerdo a la fachada de este inmueble, presenta características de casa habitación, sus molduras son clásicas del siglo XIX, conserva la herrería original y cuenta con rodapié marcado, característico de la época de construcción. (Ver Imagen 4.3)

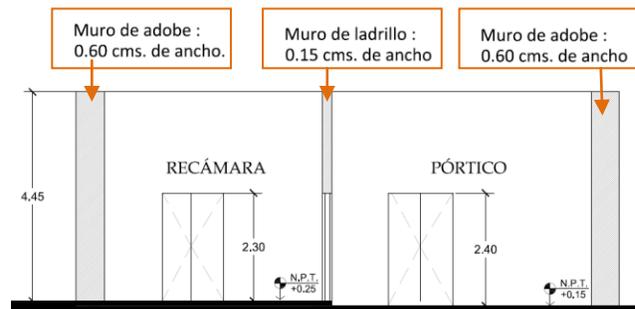
**Imagen 4.4** – Sección de No Reelección # 44 Fuente: ©Aguilar/ Cuevas (2012)

- \*Fachada con aplanada cal-arena en beige y molduras que respetan los lineamientos de nivel.
- \*Muros de Adobe con un ancho de 60 centímetros
- \*Altura del muro: 4.45 metros (Ver Imagen 4.4)

El un muro de ladrillo se infiere correspondiente a una nueva época ya que es de ladrillo en su totalidad, y no tiene amarre con el adobe en sus lados. ( Ver Imagen 4.4)

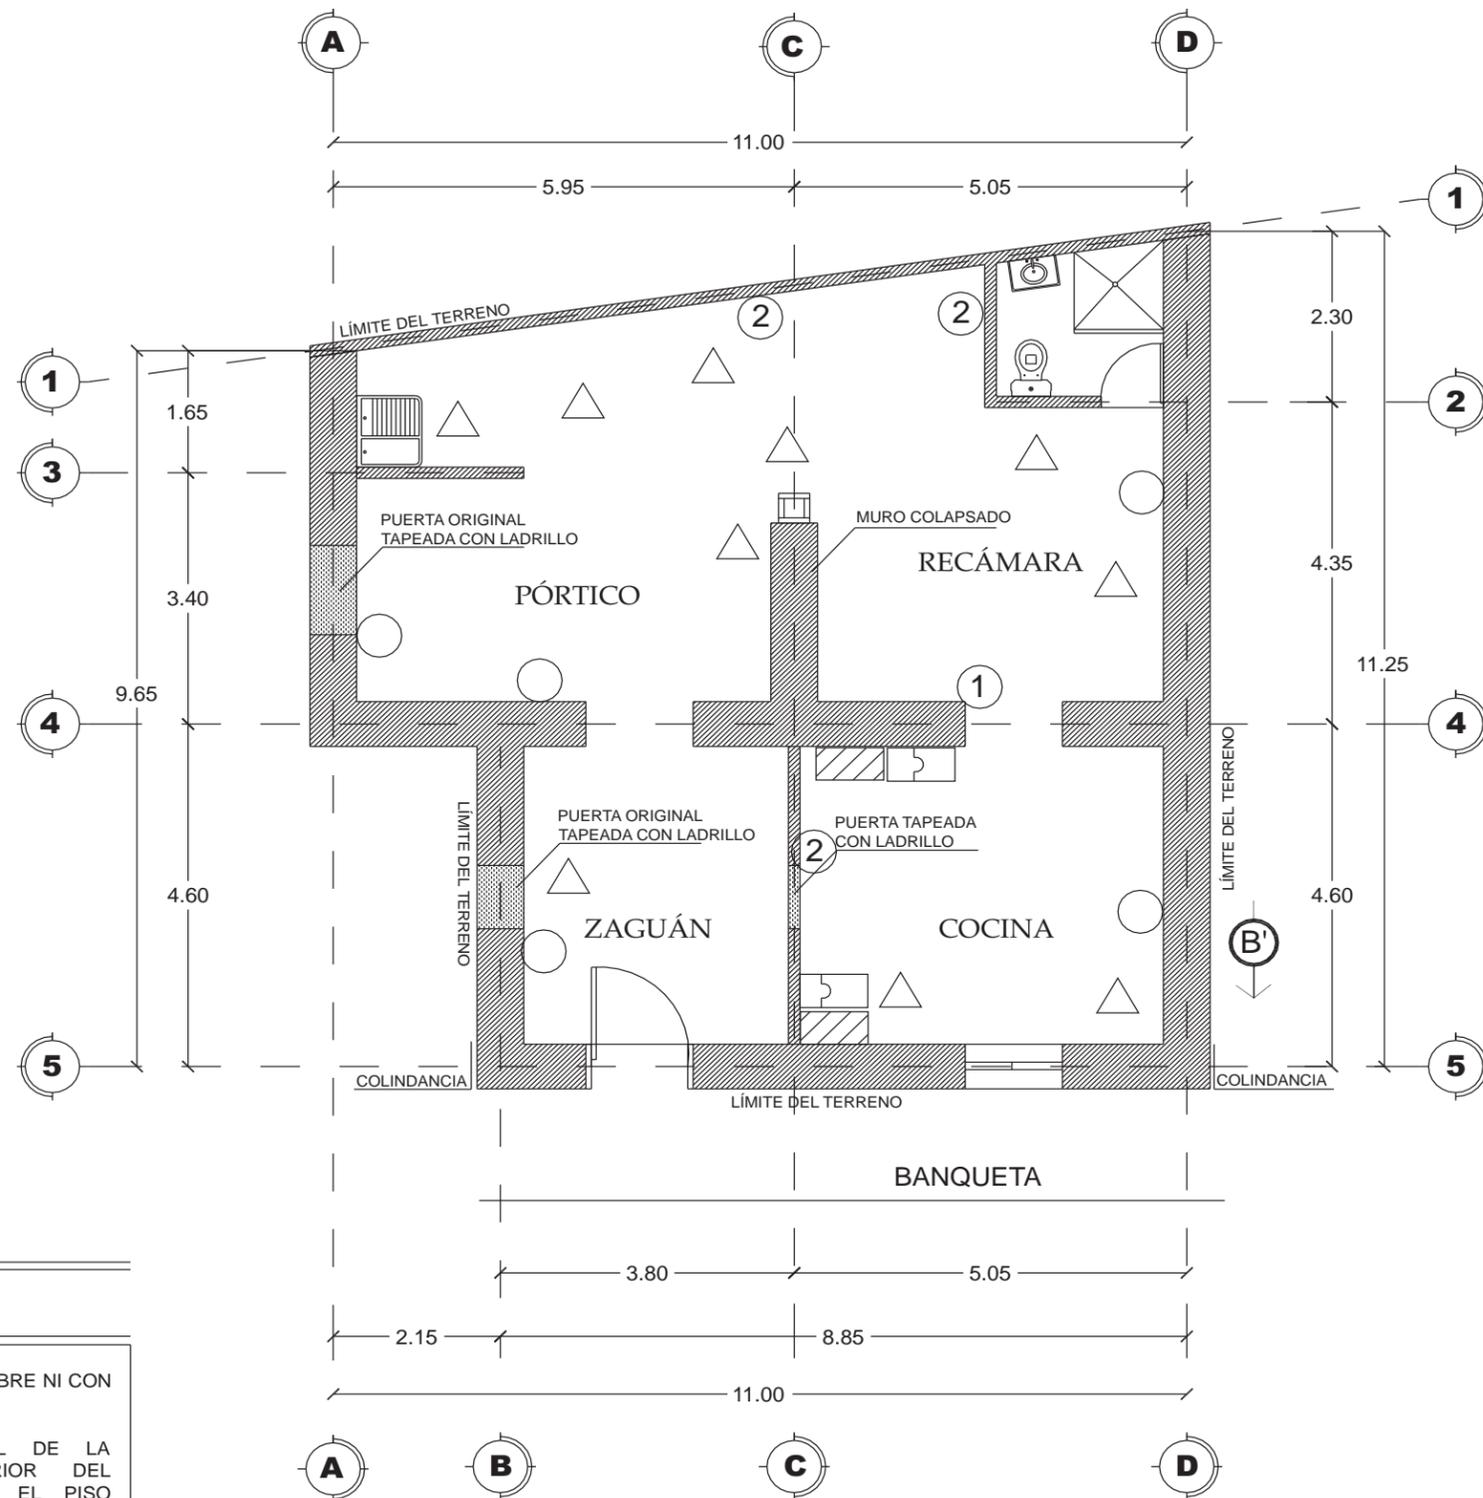
## PLANTA ARQUITECTÓNICA: DAÑOS Y DETERIOROS

NO CUENTA CON TECHUMBRE NI CON PISOS

EL CAMBIO DE NIVEL DE LA BANQUETA AL INTERIOR DEL INMUEBLE INDICA QUE EL PISO ORIGINAL FUÉ RETIRADO. EL INMUEBLE, ADEMÁS FUÉ DIVIDIDO CAMBIANDO LA DISTRIBUCIÓN INICIAL, REDUCIENDO SU TAMAÑO. TAMBIÉN SE CANCELARON PUERTAS Y SE LEVANTARON MUROS DE LADRILLO SEGÚN EL CASO

Ver planos de Daños y Deterioros.

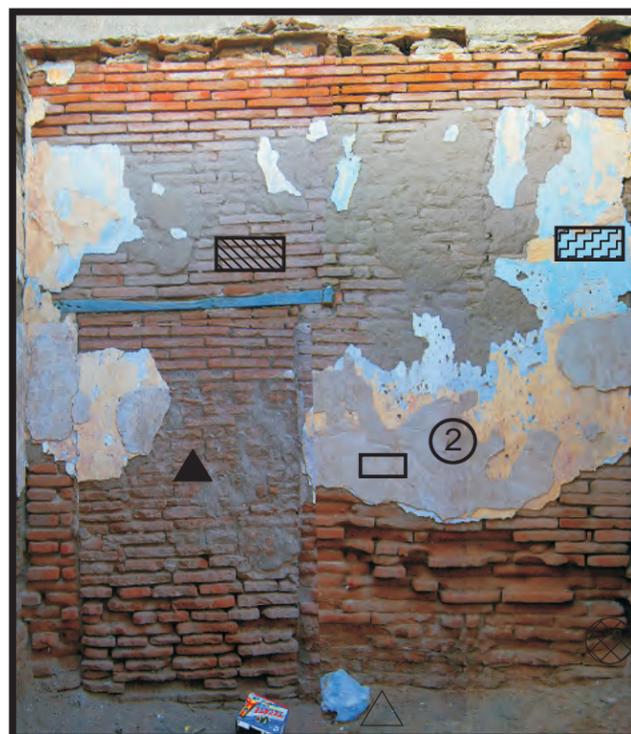
FOTO 1.- MURO AL PONIENTE DEL ZAGÚAN. ACCESO CANCELADO.

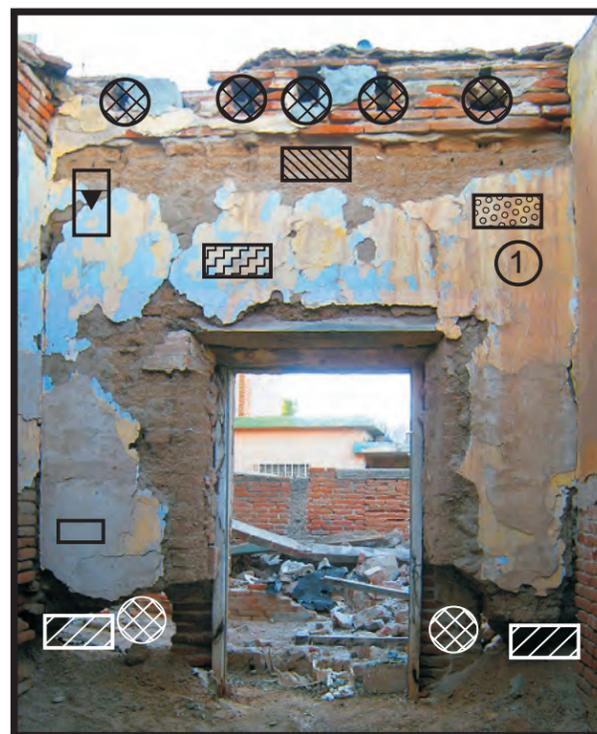
FOTO 2.- MURO AL NORTE. ACCESO AL PÓRTICO.

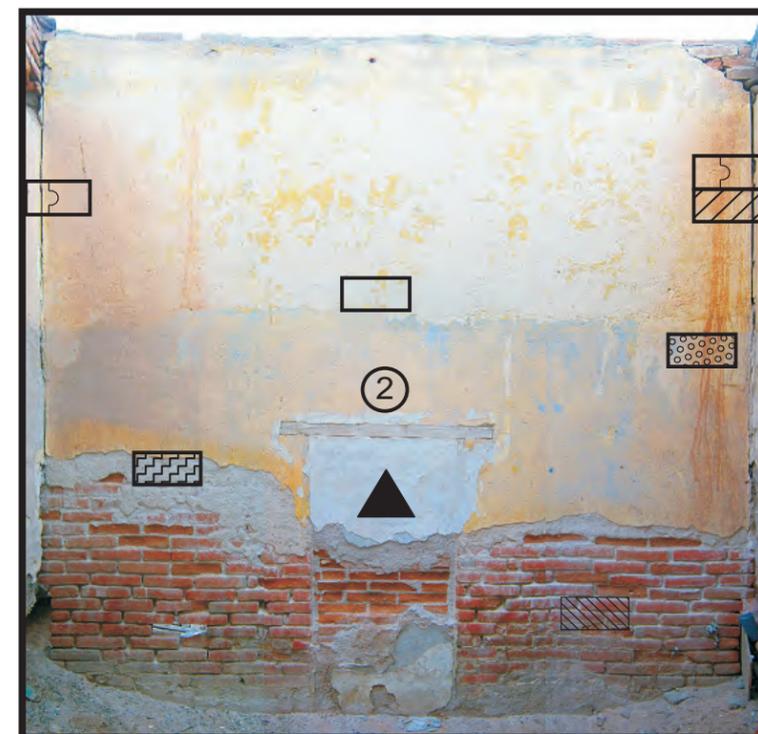
FOTO 3.- MURO DE LADRILLO POSTERIOR AL SIGLO XX. ACCESO A LA COCINA CANCELADO.

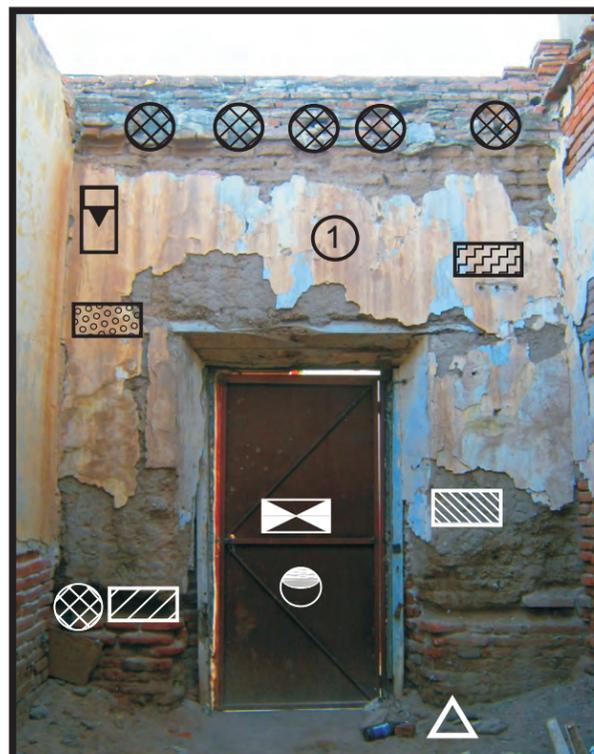
FOTO 4.- MURO AL SUR. ACCESO AL INMUEBLE.

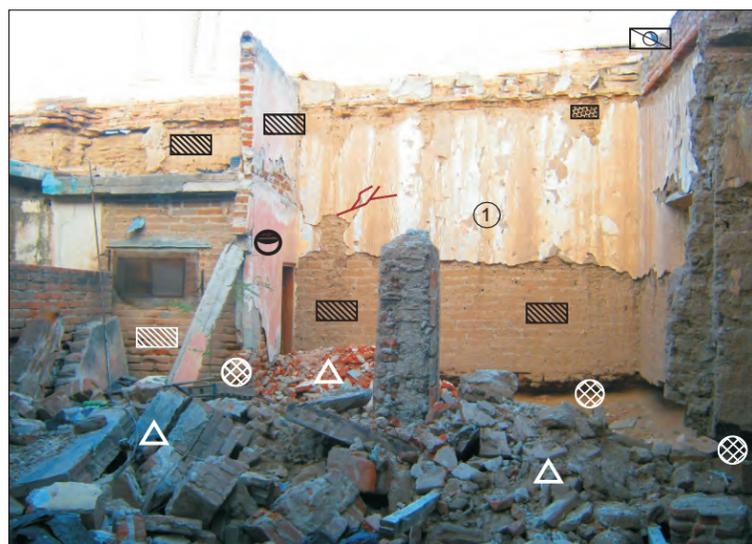
FOTOGRAFÍA 2.- MURO AL PONIENTE.

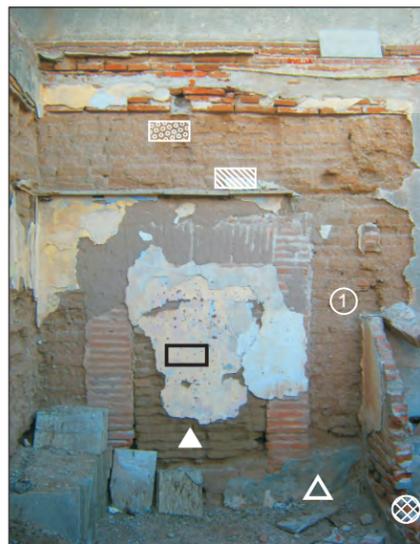
FOTO 3.- MURO AL ORIENTE

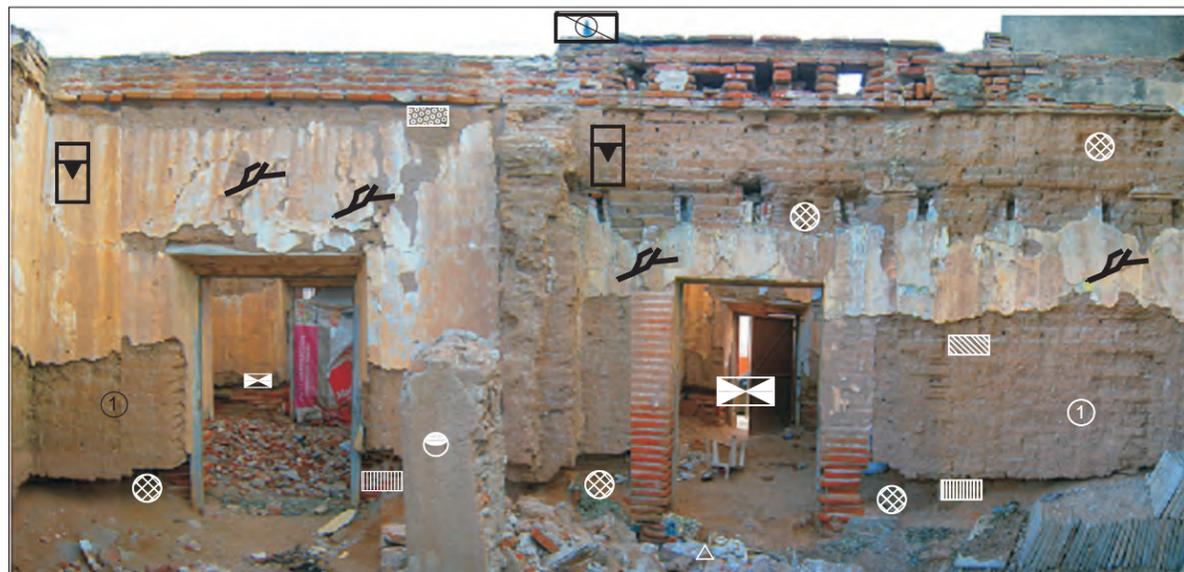
FOTOGRAFÍA 4.- MURO AL SUR DEL PÓRTICO Y DE LA RECÁMARA.

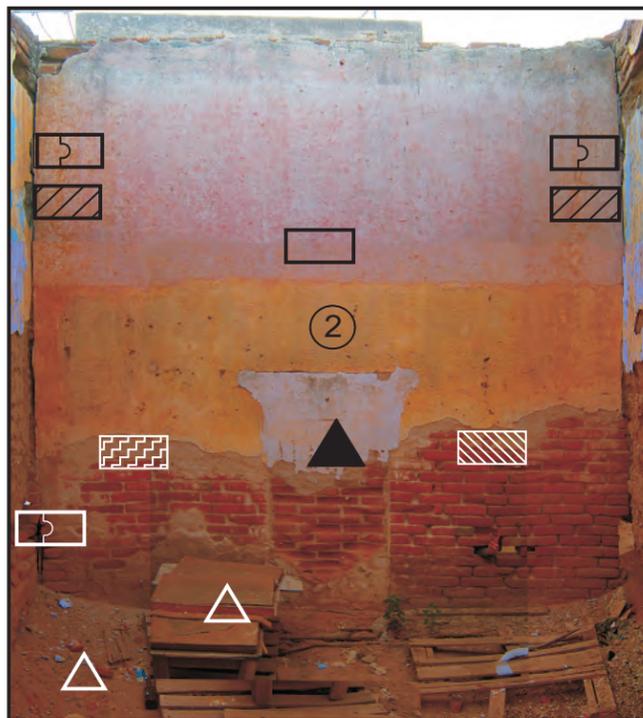
FOTO 1.- MURO AL PONIENTE DE LA COCINA, ACCESO AL ZAGUÁN CANCELADO.

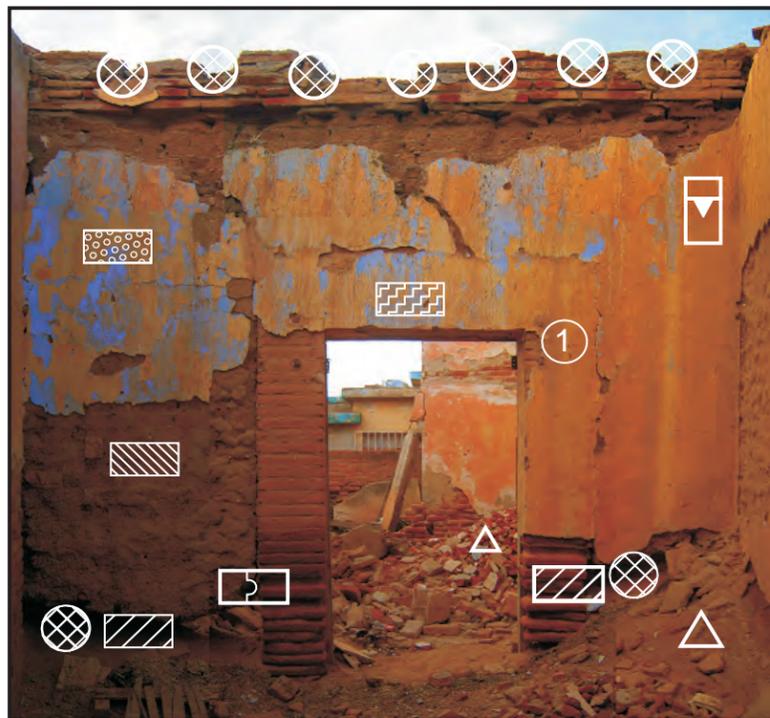
FOTO 2.- MURO AL NORTE DE LA COCINA, ACCESO A LA RECÁMARA.

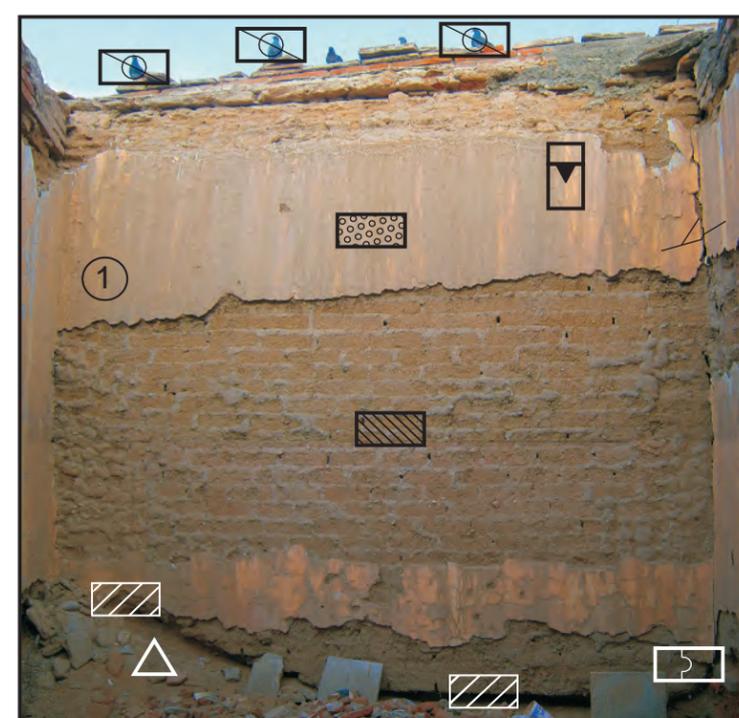
FOTO 3.- MURO AL ORIENTE DE LA COCINA.

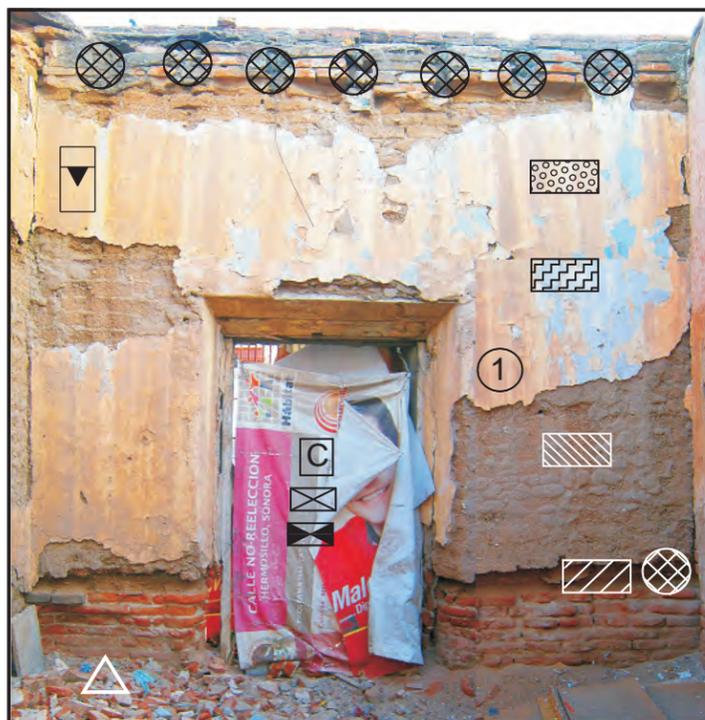
FOTO 4.- MURO AL SUR DE LA COCINA, PUERTA VENTANA INEXISTENTE.

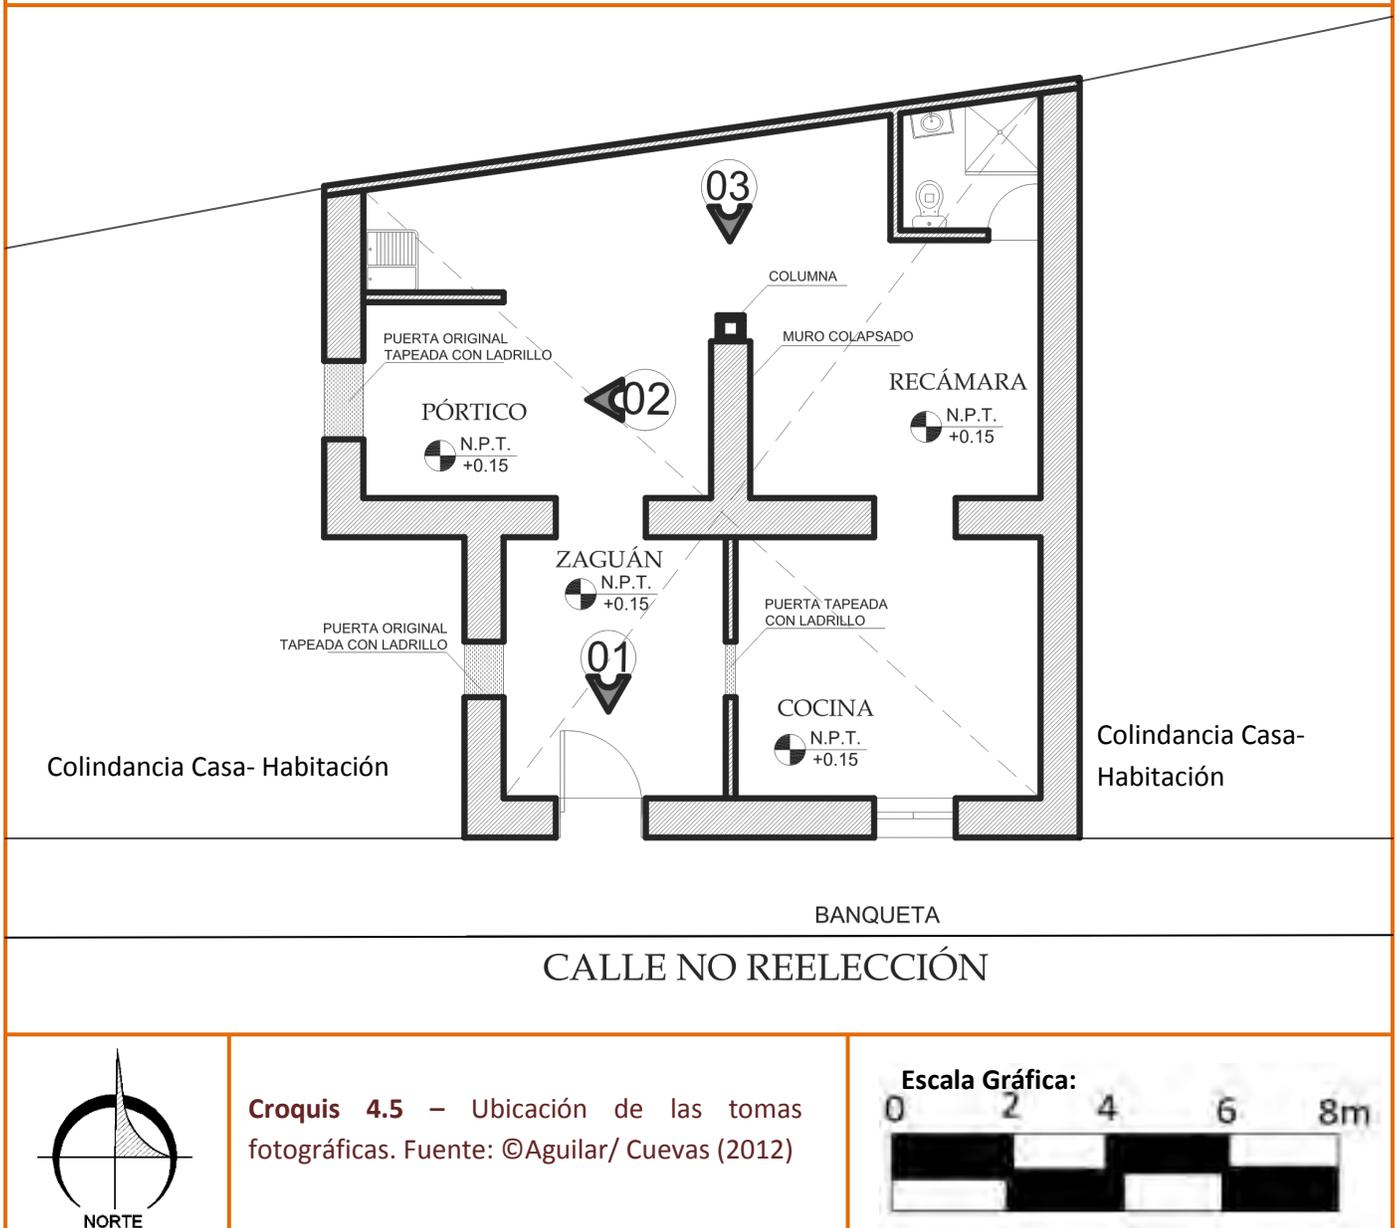
**Croquis 4.5** - Ubicación de las tomas fotográficas. Fuente: ©Aguilar/ Cuevas (2012)

Se presentan imágenes interiores del estado actual del inmueble donde se puede apreciar la carencia de techumbre y el estado de degradación en el que se encuentra la construcción. La ubicación de la toma fotográfica se puede observar en el Croquis 4.5
