División de Humanidades y Bellas Artes  
Departamento de Arquitectura y Diseño  
Programa de Arquitectura

**“Propuesta para la conclusión del Corredor Cultural, en la  
calle No Reelección para la ciudad Hermosillo, Sonora”**

Tesis que para obtener el título de:

**ARQUITECTO**

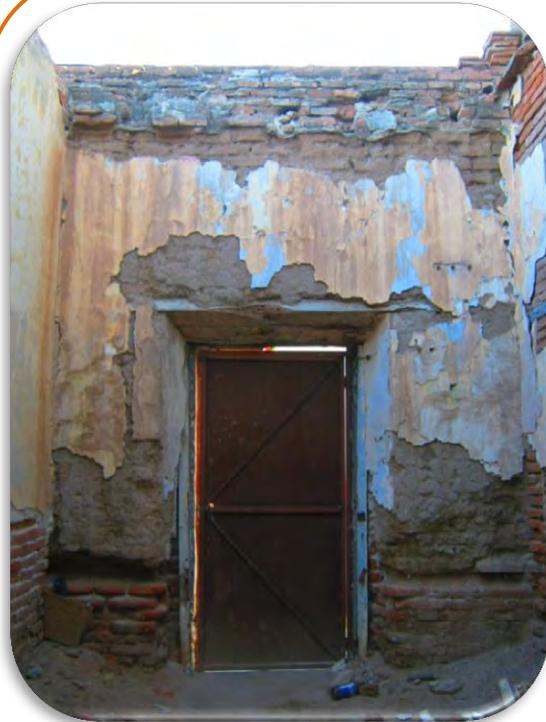
**Fotografía 1.** Vista del Acceso Fuente:  
©Aguilar/ Cuevas (2012)

Se presentan imágenes interiores del estado actual del inmueble donde se puede apreciar la carencia de techumbre y el estado de degradación en el que se encuentra la construcción. La ubicación de la toma fotográfica se puede observar en el Croquis 4.5

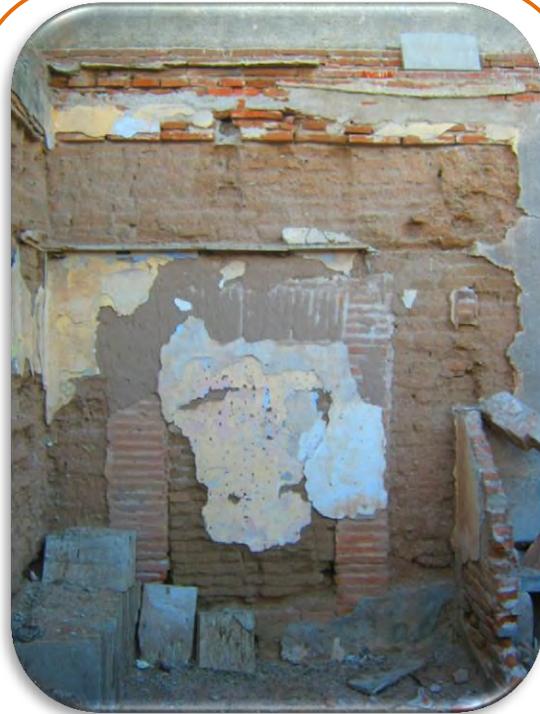
**Fotografía 2.** Vista de una de las divisiones del inmueble Fuente: ©Aguilar/ Cuevas (2012)

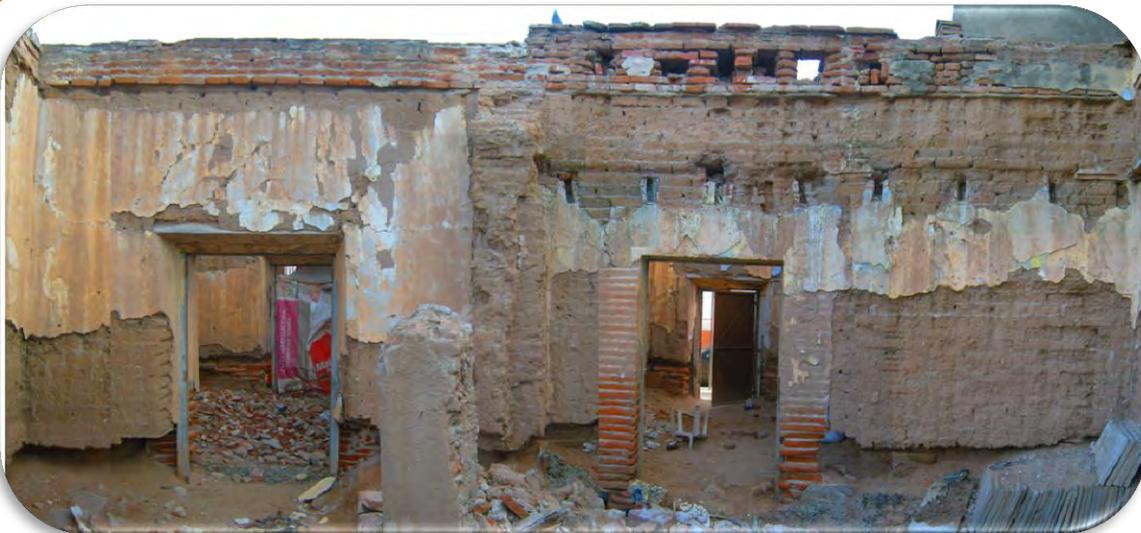
**Fotografía 3.** Vista al interior del Inmueble. Fuente: ©Aguilar/ Cuevas (2012)

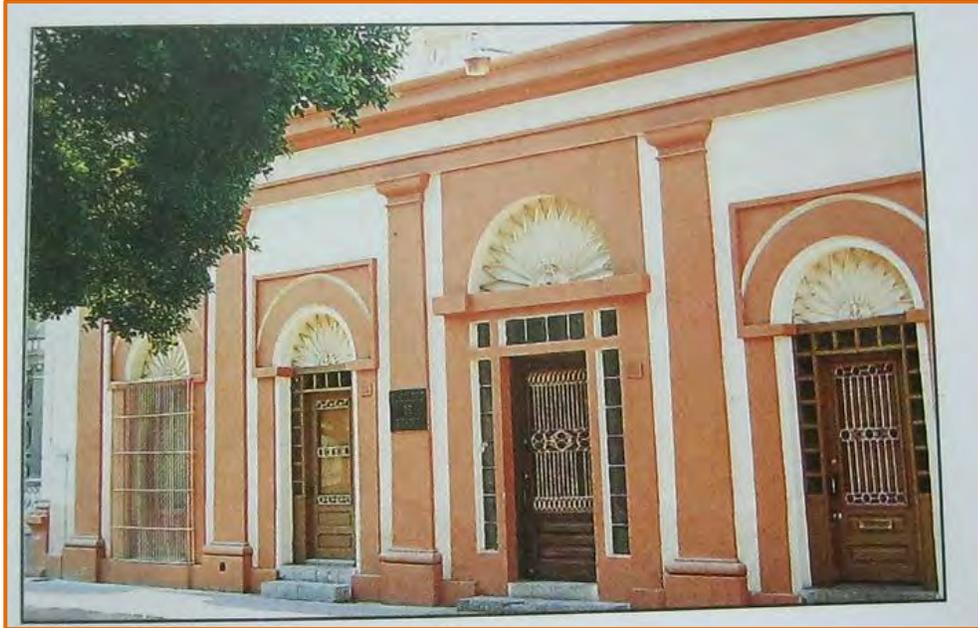
Fachada del Colegio de Sonora en 1996

- Fotografías sobre la intervención de 1997 en el Colegio de Sonora.

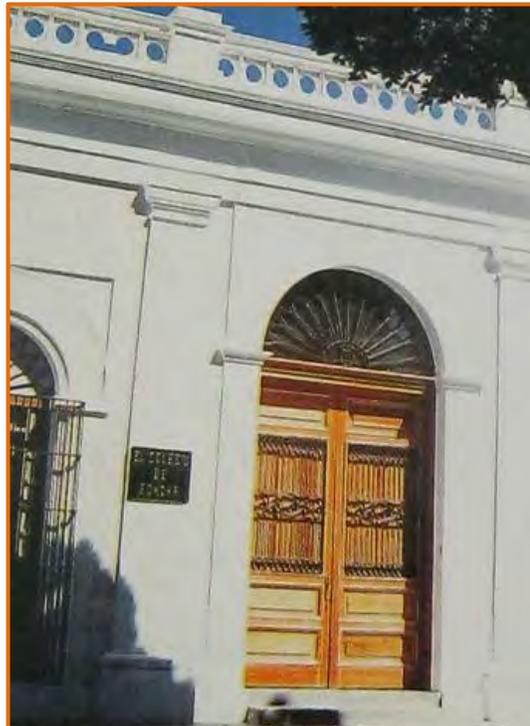
Fachada del Colegio de Sonora en 1997

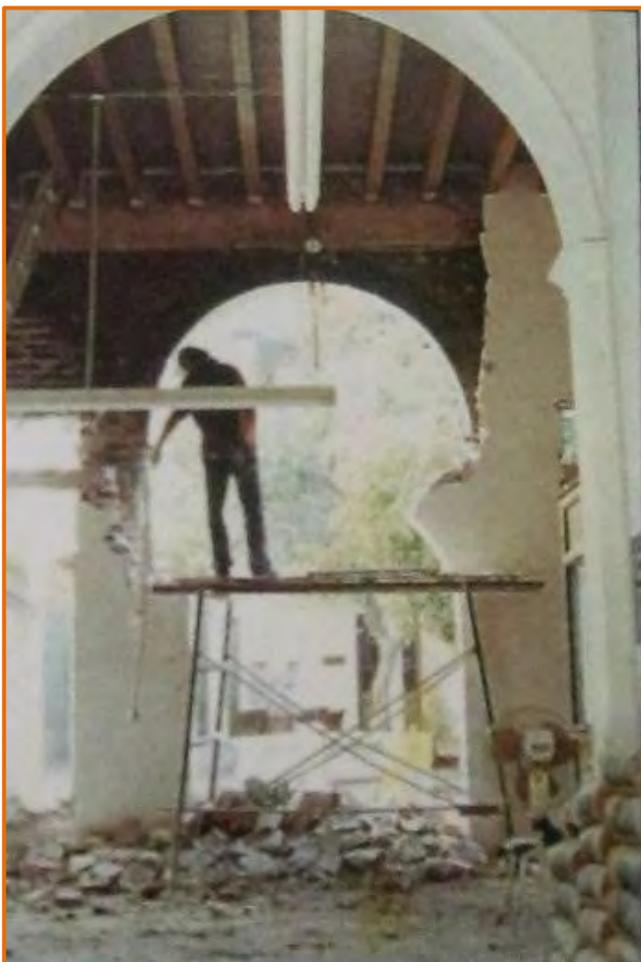
Recuperación de los arcos que fueron cegados en la intervención de 1982.

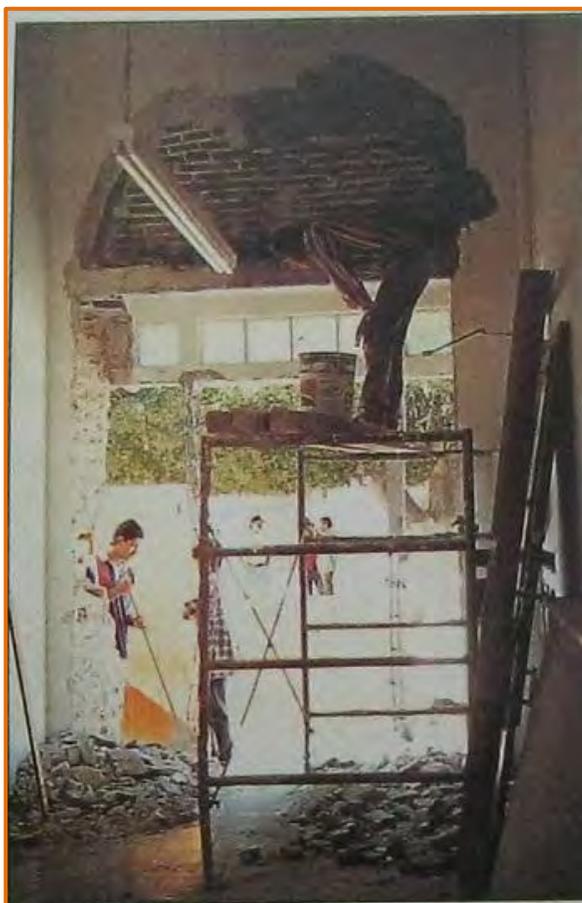
Recuperación de los arcos que fueron cegados en la intervención de 1982.
