UNIVERSIDAD DE SONORA

DIVISIÓN DE INGENIERÍA
DEPARTAMENTO DE INGENIERÍA INDUSTRIAL

**“MEJORA DEL INDICADOR INTERNO DE CONEXIONES ELÉCTRICAS EN
UNIDADES AUTOMOTRICES EN EL ÁREA DE ENSAMBLE FINAL”.**

MEMORIA DE PRÁCTICAS PROFESIONALES

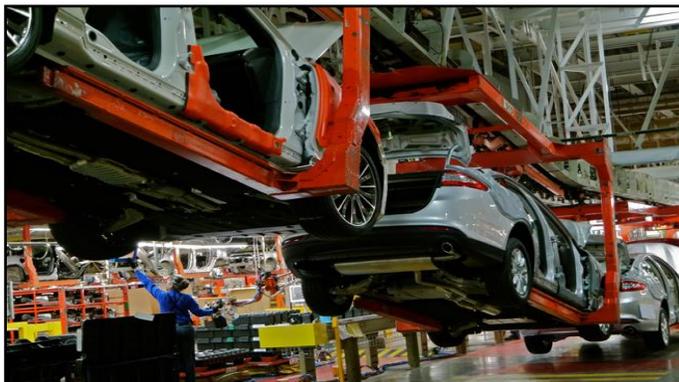
El área de ensamble final es en el cual las unidades llegan mostrando solamente la carrocería, esta área es separada por varias estaciones, todas trabajan de manera simultánea. Cuando una estación termina con una unidad es trasladada a la siguiente estación hasta que todas las partes son añadidas y se convierte en un producto terminado.

Figura 1. Área de Ensamble Final

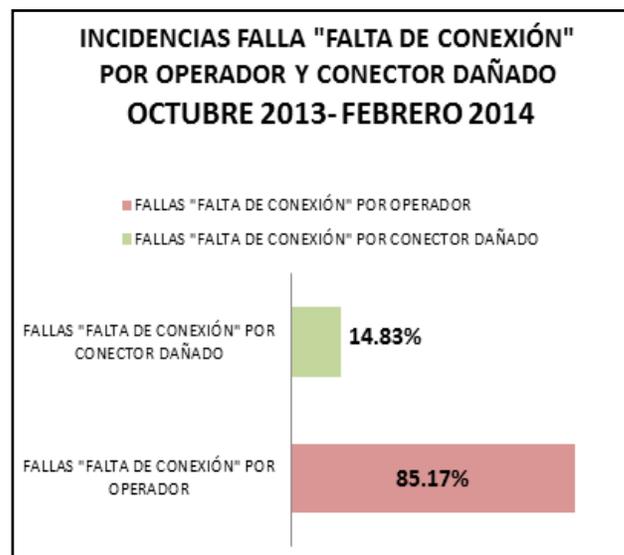
Gráfica 2. Incidencias falla “Falta de conexión” por operador y conector dañado. Octubre 2013- Febrero 2014

En el área de ensamble división manufactura uno de los principales problemas se presentaron en la parte eléctrica de la unidad, debido a que al realizar las pruebas funcionales al final de línea de ensamble aparece la falla “falta de conexión”. En el periodo Octubre 2013 – Febrero 2014 que equivalen a 5 meses se presentaron 2,217 incidencias de las cuales el 85.17% de las incidencias son atribuidas al operador y solo el 14.83% por causa del estado del conector por ejemplo pin doblado o quebrado, que representaron un costo de \$16,600 dólares, tomando que cada conector dañado tiene precio de 50 centavos de dólar.

En el periodo Octubre 2013- Febrero 2014 se detectaron 2,217 incidencias de fallas “falta de conexión” de las cuales el 85.17% que equivalen a 1,850 incidencias fueron causadas por el operador y 14.83% que equivalen a 322 incidencias por daños del conector. Nosotros nos enfocamos solo en las incidencias causadas por el técnico.

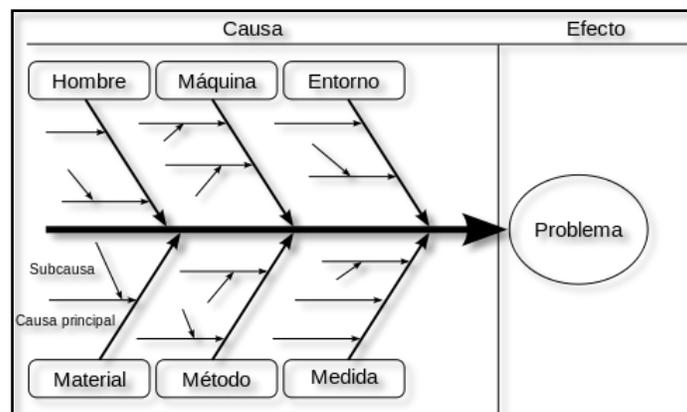
Figura 3. Diagrama Ishikawa

3. Escribir las categorías que se consideren apropiadas al problema: **máquina, mano de obra, materiales, métodos**, son las más comunes y se aplican en muchos procesos.
4. Realizar una lluvia de ideas (*brainstorming*) de posibles causas y relacionarlas con cada categoría.
5. Preguntarse ¿Por qué? a cada causa, sería conveniente utilizar herramienta 5 por qué
6. Empezar por enfocar las variaciones en las causas seleccionadas como fácil de implementar y de alto impacto.

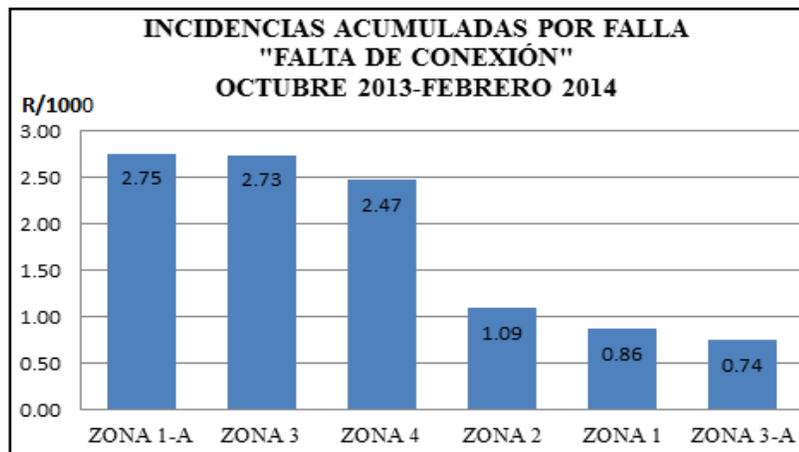
Gráfica 3. Gráfica de incidencias acumuladas por falla “falta de conexión” Octubre 2013- Febrero 2014

Como se muestra en la Gráfica 3, las zonas 1-A, 3 y 4 son las que presentaron mayor número de incidencias, presentando la zona 1-A con 2.75 incidencias por cada mil unidades (R/1000) ensambladas, la zona 3 presentó 2.73 incidencias por cada mil unidades y la zona 4 representó 2.47 fallas por cada mil unidades.

Para entender mejor los resultados R/1000 mostrados en las gráficas 3 y 4, visualicemos que en el periodo Octubre 2013 – Febrero 2014 se obtuvo una producción de 174,000 mil unidades, el R/1000 equivale a una falla por cada mil unidades.

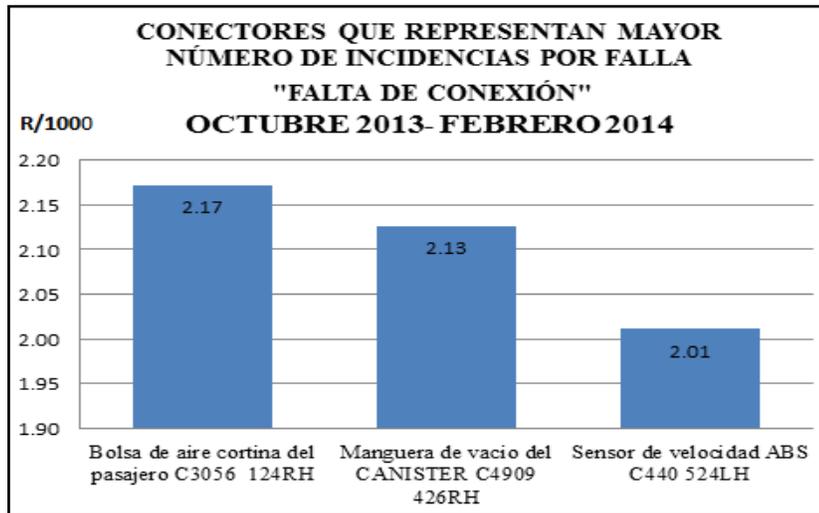
Gráfica 4. Gráfica de conectores que representan mayor número de incidencias por falla “falta de conexión” Octubre 2013 – Febrero 2014

En la Gráfica 4, podemos ver los conectores que representan el mayor número de fallas por “falta de conexión” en el periodo Octubre 2013 – Febrero 2014. Este resultado fue encontrado en la base de datos EOL, y mostró que el conector C4909 Manguera de vacío del CANISTER 426RH presentó 2.13 incidencias por cada mil unidades ensambladas, el conector C3056 Bolsa de aire cortina del pasajero 124RH mostró 2.17 incidencias por cada mil unidades y el conector C440 Sensor de velocidad ABS 524 LH representó 2.01 de las fallas por cada mil unidades.

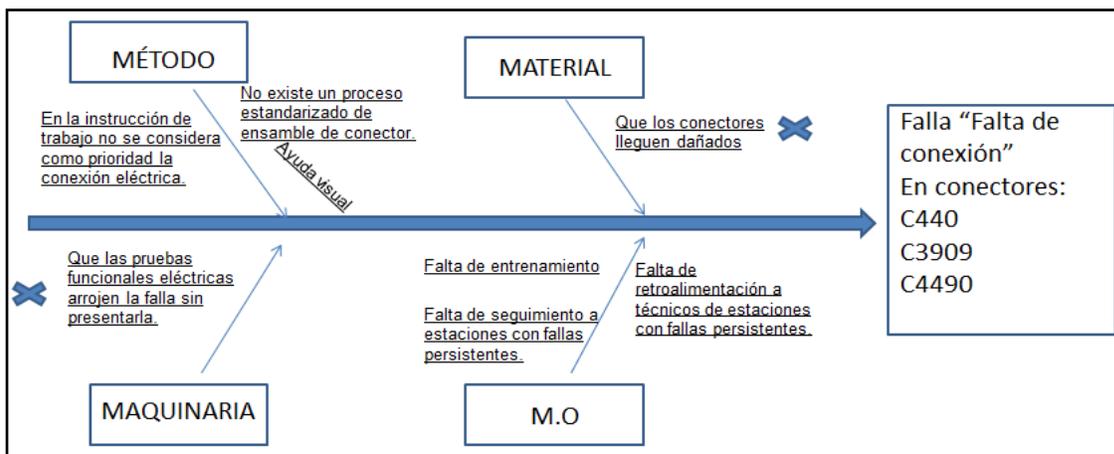
Para encontrar los factores que eran potenciales de la causa raíz del problema, con la colaboración del equipo se realizó una lluvia de ideas utilizando la herramienta de Ishikawa o diagrama de pescado. En el cual se utilizó un solo diagrama para los tres conectores que presentaron el mayor número de incidencias.

En el cual podemos observar que se eliminaron dos posibles causas raíz. Se eliminó la causa raíz: Que los conectores lleguen dañados, ya que como se mencionó anteriormente según el análisis elaborado para conocer el número de incidencias por operador y conector, presento que el 85.17% era por falla del operador y que solo el 14.83% era causado por un conector dañado. Por este resultado me di a la tarea de eliminarlo como una posible causa potencial de falla.

Al igual se eliminó la causa raíz: Que las pruebas funcionales eléctricas arrojen la falla sin presentarla, ya que el sistema que verifica esta falla no ha tenido antecedentes de presentar errores en sus resultados.

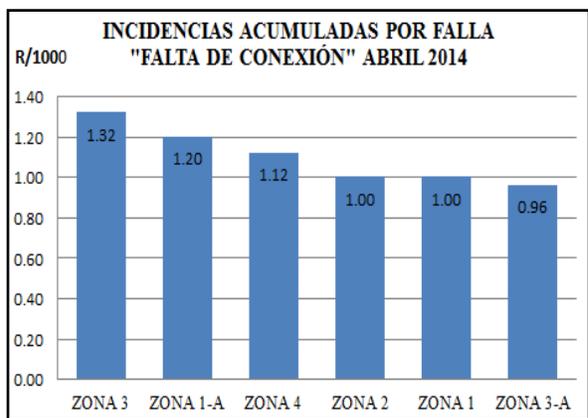
Gráfica 5. Gráfica de incidencias acumuladas por falla “falta de conexión” Abril 2014

En la Gráfica 5. Podemos observar que indica las fallas por zonas obtenidos en el mes de Abril 2014, en el cual vemos que se cumplió el objetivo obteniendo, un 50% de reducción en las incidencias de las zonas 1-A, 3 Y 4.

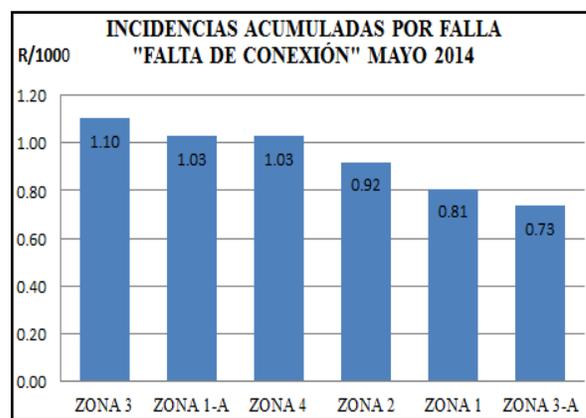
Gráfica 6. Gráfica de incidencias acumuladas por falla “falta de conexión” Mayo 2014

En la Gráfica 6. Se muestran los resultados obtenidos después de aplicar las acciones correctivas a las estaciones de los conectores que presentaron mayor incidencias de falla.

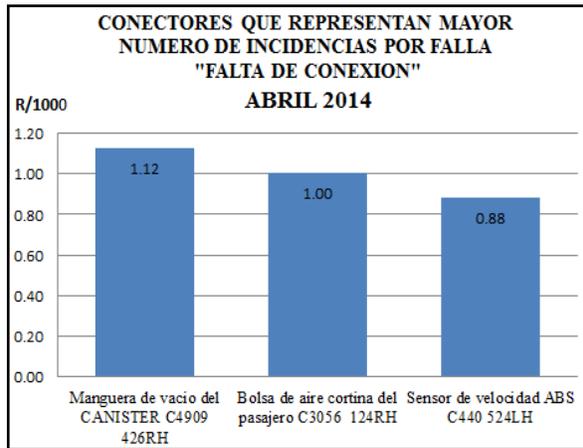
Gráfica 7. Gráfica de conectores que representan mayor número de incidencias por falla “falta de conexión” Abril 2014

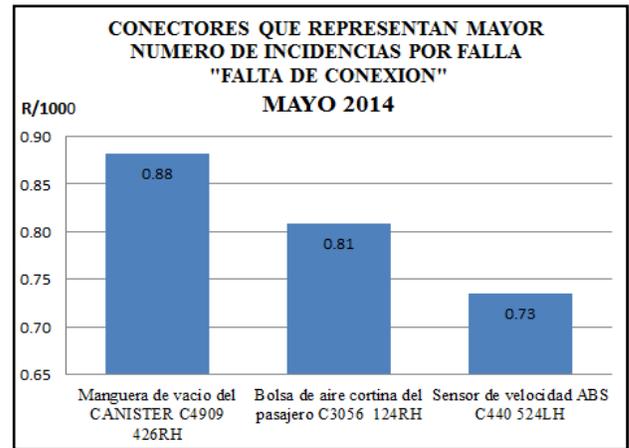
Gráfica 8. Gráfica de conectores que representan mayor número de incidencias por falla “falta de conexión” Mayo 2014

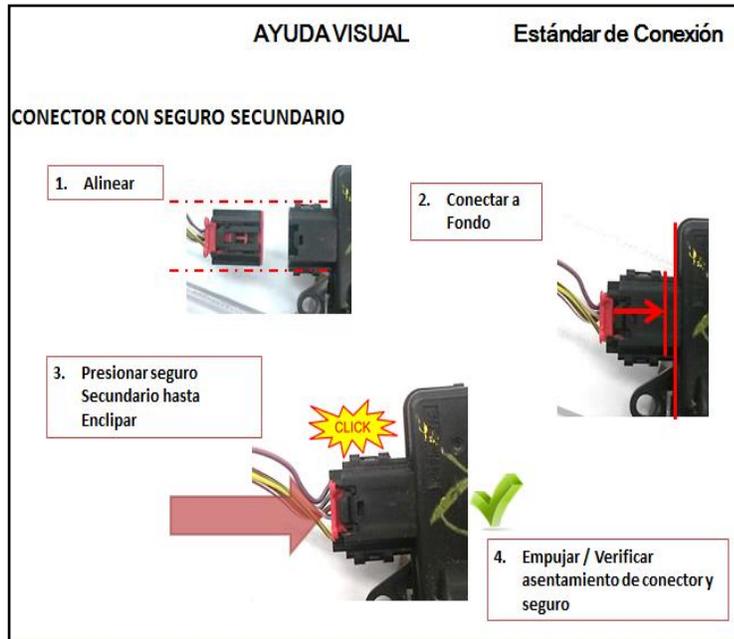
Ayuda visual aplicada en la estación 124 RH Bolsa de aire cortina del pasajero C3056, ubicada en Zona 1-A.

Estándar de conexión por tipo de conector el cual también se utilizó como ayuda visual en las estaciones 124 RH, 524 LH, 426 RH.

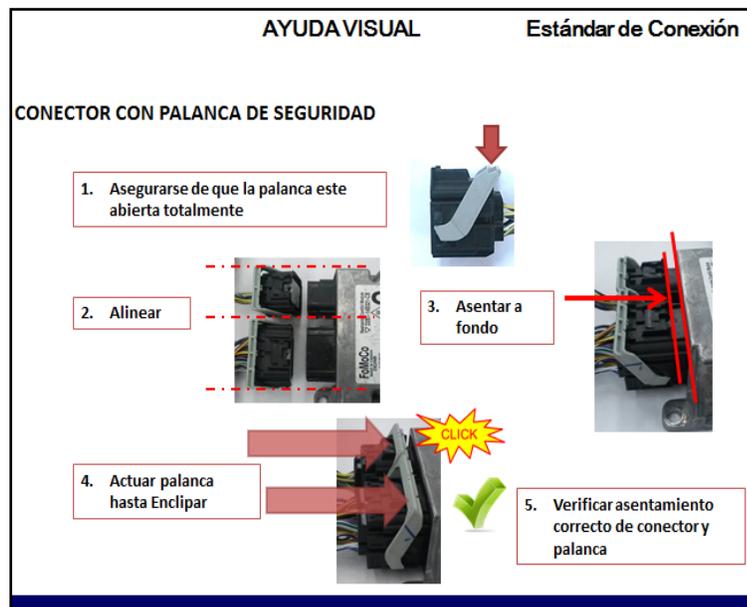
Ayuda visual en la estación 524 LH Sensor de velocidad ABS trasero izquierdo C440, ubicada en Zona 4.

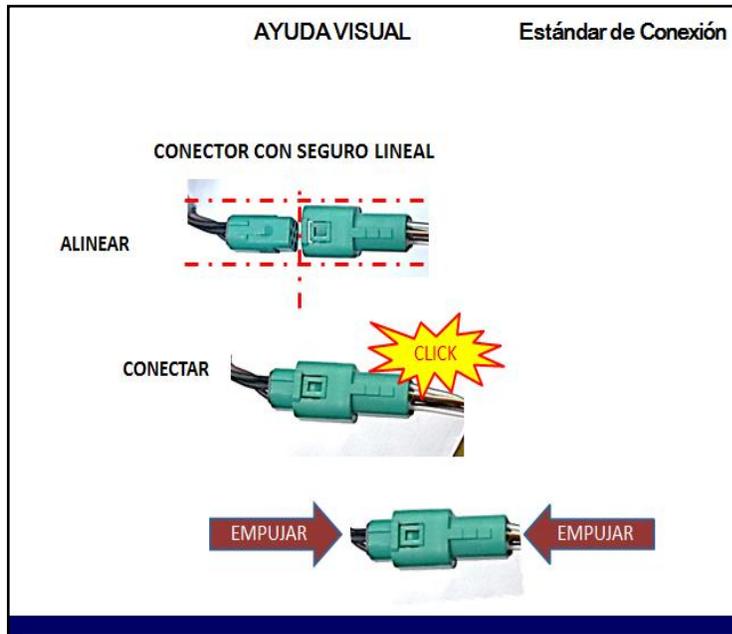
Ayuda visual en la estación C4909 Manguera de vacío del CANISTER, ubicado en Zona 3.
